## Personpåkørsel i overgang i Ringe

<b>619-000008</b>	<b>Ulykke</b>	Personpåkørsel	Togkørsel
Dato:	22.07.2005	Tidspunkt:	20:57
Sted:	Ringe		
Infrastrukturforvalter:	Banedanmark	Jernbanevirksomhed:	DSB
<b>Personskade:</b>	Dræbte	Alvorligt kvæstede	Lettere kvæstede
Passagerer:			
Personale:			
Personer i overkørsel:		1	
Andre:

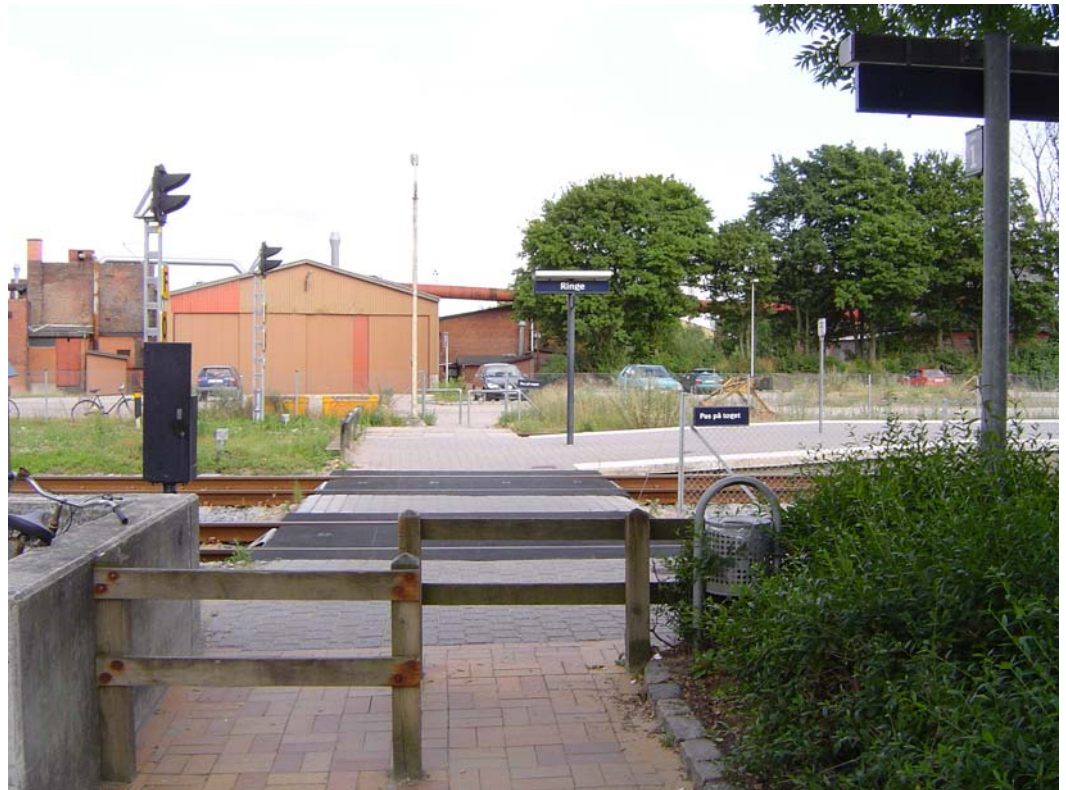
Den perronovergang, der blev benyttet, lå nord for stationsbygningen, hvor den krydsede spor 1 og 2 og derved gav adgang fra perronen ved stationsbygningen (og spor 1) til perronen mellem spor 2 og spor 3. Overgangen var ikke forsynet med varslingsanlæg.

Overgangen i Ringe var etableret over to spor, men var ikke ved ombygningen af statio-

nen blevet bestykket med varslingsanlæg.

**1 Overgangen set fra adgangsvej fra forplads og cykelparkering, juli 2005**
