## Lokomotiver afsporet i sporskifte under rangering

<b>620-000023</b>	<b>Ulykke</b>	Afsporing	Rangering
Dato:	02.06.2006	Tidspunkt:	03:28
Sted:	Kolding spsk 103b		
Infrastrukturforvalter:	Banedanmark	Jernbanevirksomhed:	Railion
<b>Personskade:</b>	Dræbte	Alvorligt kvæstede	Lettere kvæstede
Passagerer:			
Personale:			
Personer i overkørsel:			
Andre:

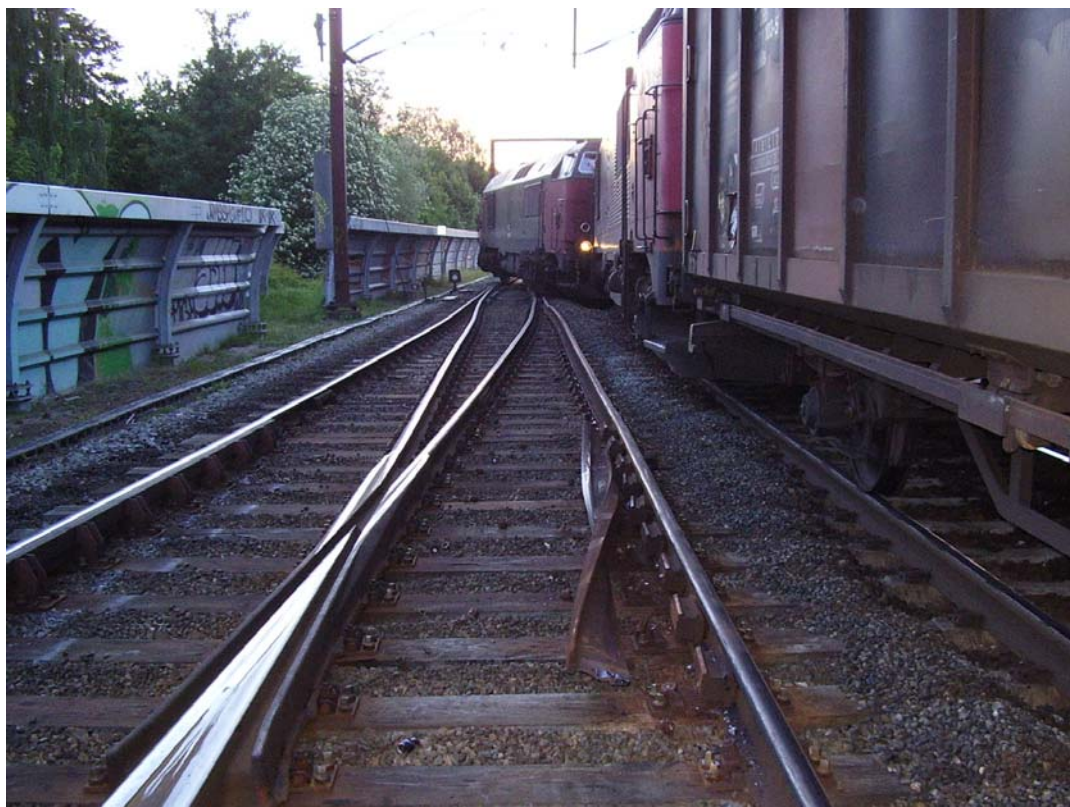
Under rangering med tog 7549 fra pladsen (spor 5) i Kolding, afsporedes to lokomotiver i sporskifte 103b beliggende i spor 2.

Tog 7549 bestod af MZ 1458 og MZ 1448 og ca. 400 meter vogne.

Ved afsporingen opstod der skader på de to lokomotiver. På infrastrukturen opstod der skader på sporskifte 103a/b samt i spor 1 og 2, hvor både skinner og sveller over et sporskifte på ca. 100 meter blev beskadiget.

Ved omstilling af sporskifte 103a/b var sporskiftedrevet ved sporskifte 103a førstløbende drev og da sporisolationen (303) i sporskifte 103a var ubesat indledtes omstillingen, og denne fuldførtes selv om 7549 umiddelbart efter besatte sporisolationen i 103b. På dette tidspunkt havde den forreste bogie på MZ 1458 passeret sporskifte 103b i stilling til kørsel i venstre gren (mod spor 1). Sporskifteomstillingen fuldførtes, hvorefter den bageste bogie på MZ 1458 passerede sporskifte 103b i stilling til kørsel i højre gren (mod spor 2) hvilket medførte afsporing. Hastigheden ved afsporingen skønnes til ca. 25 km/t.

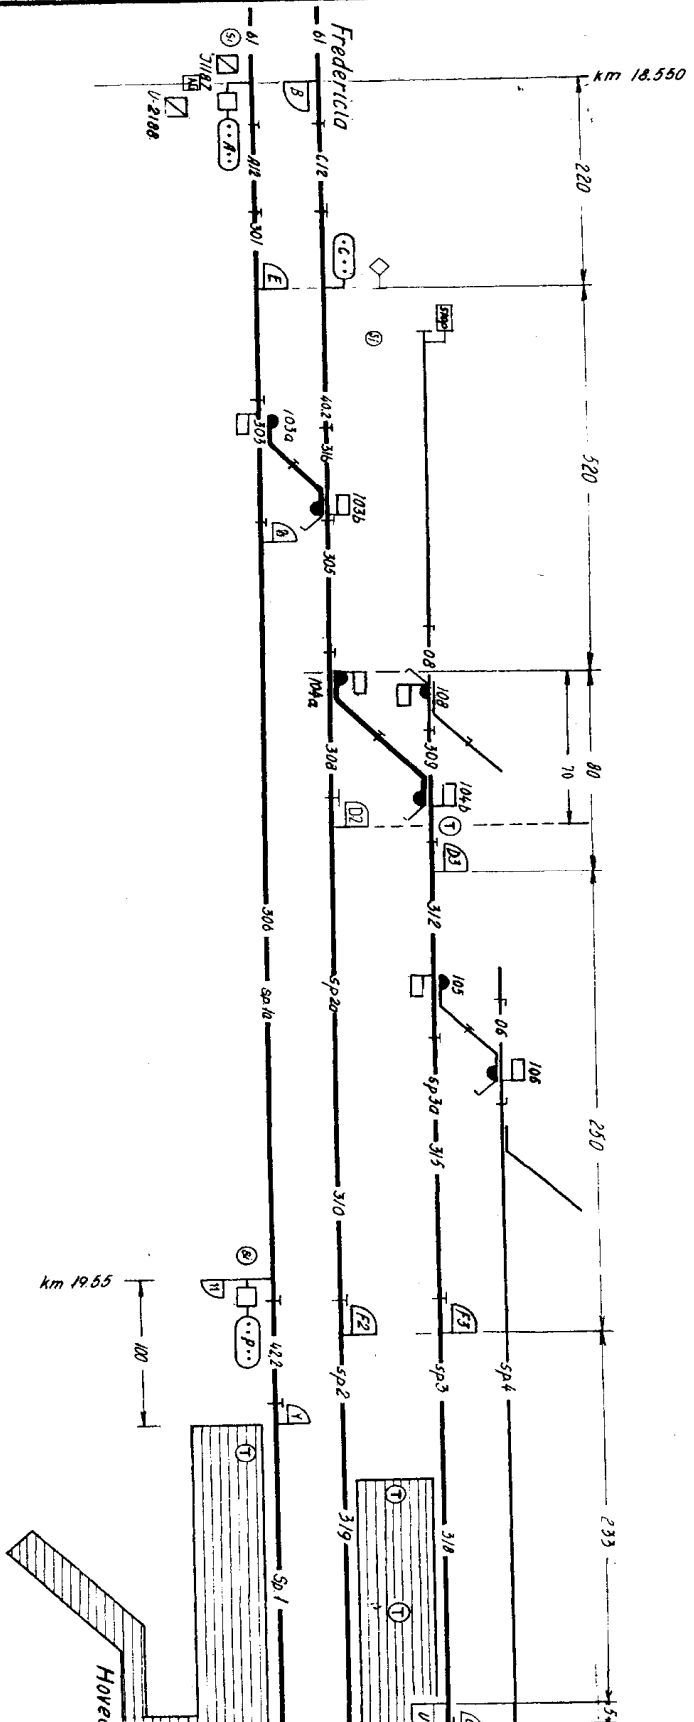
DSB	Elj	Skematisk sporplan	Kolding
7. oktober 1955			H nr. 9484
R. Skind.			Prilasser: H nr. 9285

Udsendelsen af ordren ville medføre en eventuel nødvendig omstilling af sporskifterne 103a/b og 104a/b, og da disse ikke var frigivet til stedbetjening (idet de tilhørte stedbetjeningsområde 2) indledtes omstillingen af sporskifte 103 a/b, medens sporskifte 104 a/b ikke blev (ikke kunne) omstillet (s), da tog 7549 på dette tidspunkt befandt sig i sporskifternes sporisolationer for sikring mod utidig omstilling.
