Brand i bogie på EG 3109

Hclj611 - 000162	Hændelse	Brand	Togkørsel
Dato:	24.08.2007	Tidspunkt: 08:20	
Sted:	Storebæltsbroen		
Infrastrukturforvalter:	Banedanmark	Jernbanevirksomhed:	Railion
Personskade:	Dræbte	Alvorligt kvæstede	Lettere kvæstede
Passagerer:			
Personale:			
Personer i overkørsel:			
Andre:

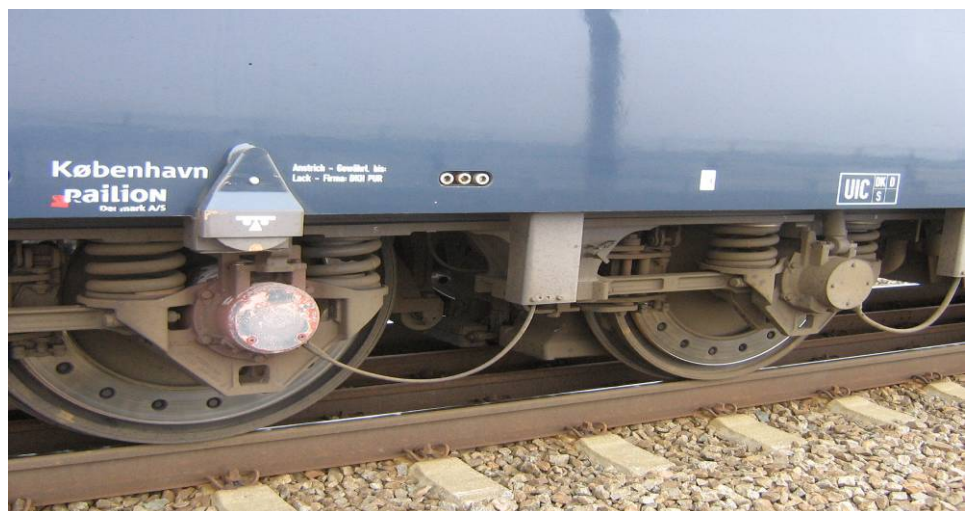
Politiet i Slagelse meddelte, at der var ild i godstog 21615 som netop havde passeret Sprogø. Lokoføreren undersøgte toget og fandt en aksel på lokomotivet der var ild i. Lokomotivføreren efterslukkede med en brandslukker. Railion's tekniker vurderede efterfølgende, at lokomotivet ikke måtte køre og skulle transporteres væk.

Foto: Til venstre ses det afbrændte akselleje

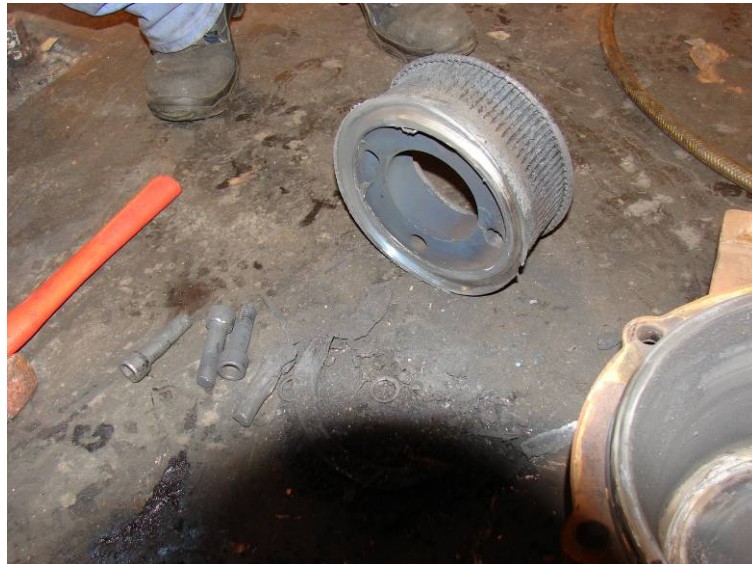
Efter åbning af akselkassen viste det sig at pol-hjulet til K-Micro (blokeringsbeskyttelsen) lå løst og de fire unbrakoskruer til befæstigelse af pol-hjulet i enden af akslen alle var knækket ved overgangen fra gevind til hul. Resterne af en afstandsring lå sammen skruerne.

Foto: Pol-hjul og de 4 knækkede unbrakoskruer

Men en hypotese er, at fejl havde udviklet sig over et stykke tid, og på grund af at en eller flere af de unbrakoskruer, der skulle fastholde pol-hjulet, har været løsgående, idet de med stor sandsynlighed ikke har været sikret efter de gældende forskrifter (det har ikke været muligt at undersøge gevindstykkerne fra de knækkede unbrakoskruer i akslen da de var sammensmeltede af den høje varmeudvikling og dermed har det heller ikke været muligt at konstatere hvilket smøremiddel der har været brugt).

Det løse pol-hjul har derfor ikke til sidst har været i stand til, at holde aksellejet på rette plads, lejevareet er sket og den kraftige varmeudvikling har forårsaget en antændelse af diverse smøremidler i bla. lejet.

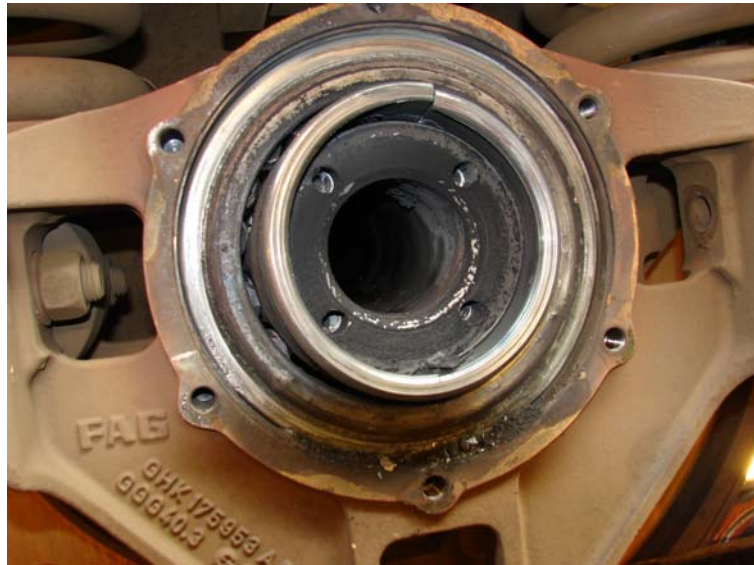
Foto: viser aksellejets inderring, bemærk de 4 knækkede unbrakoskruer i enden af akslen

Inderringen til aksellejet havde bevæget sig ud og flere ruller havde synlige flader. Aksellejet var gået fast.

Ved eftersynet af akselenden blev det konstateret, at cylinderskruerne var brændt sammen og resterne af skruerne kunne derfor ikke afmonteres, med henblik på at konstatere om de havde den rette dimension og længde.
