Arbejdsulykke ved Brøndbyøster
den 30. juli 2004

Undersøgelserne er udført af Havarikommissionen for Civil Luftfart og Jernbane (Havarikommissionen) i henhold til Lovbekendtgørelse nr. 1171 af 2. december 2004.

Havarikommissionen, den 20. april 2005

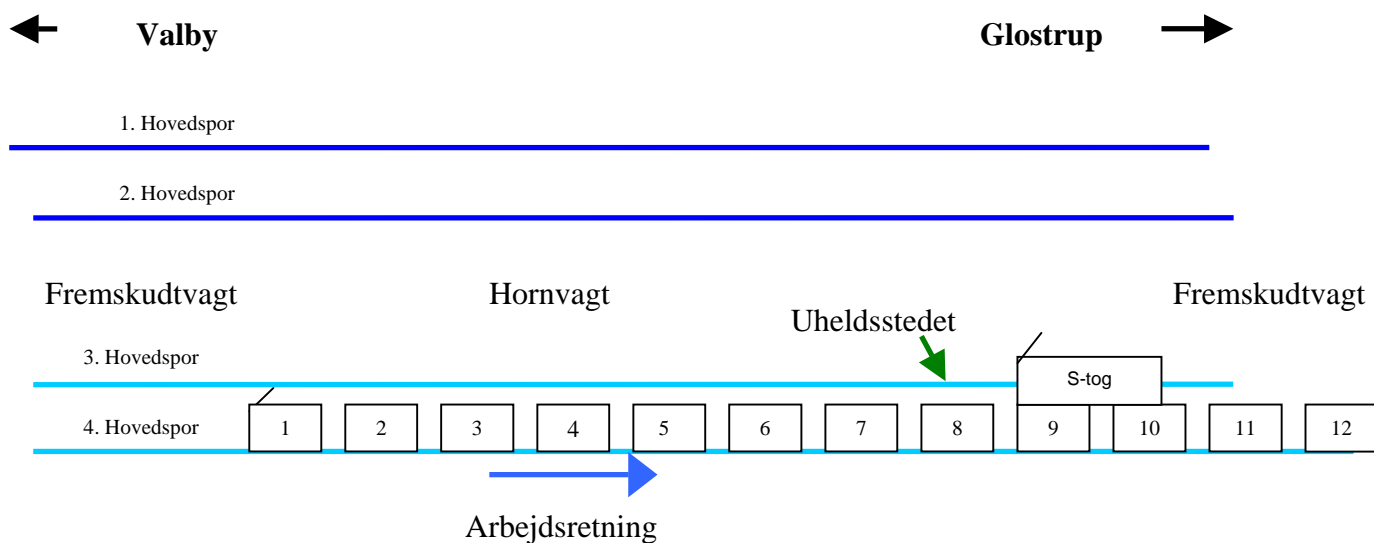
2.6.1 Skitse

Adgang til/fra arbejdsstedet skulle ifølge Jernbanesikkerhedsplanen foregå fra den side, der vendte væk fra det trafikerede spor (mod spor 4, se skitsen pkt. 2.6.1). Hverken Jernbanesikkerhedsplanen eller Plan for sikkerhed og sundhed, der tilsammen skulle indeholde de konkrete anvisninger for arbejdet, beskriver adgangsvejene på selve arbejdsstedet - herunder adgangsveje til/fra opholdssteder, værksted m.m.

1 = Lokomotiv
2 = Miljøvogn
3 = Værksted
4 = P 95 maskine
5 - 12 = Svellevogne

1. + 2. Hovedspor: Tog med strækningshastighed op til 180 km/t.
3. Hovedspor: Enkel-spordrift med 80 km/t – og B-arbejde
4. Hovedspor: Sporspærring – og A-arbejde
