Godstog afsporet i Århus torsdag den 21. oktober 2004

Undersøgelserne er udført af Havarikommissionen for Civil Luftfart og Jernbane (Havarikommissionen)¹

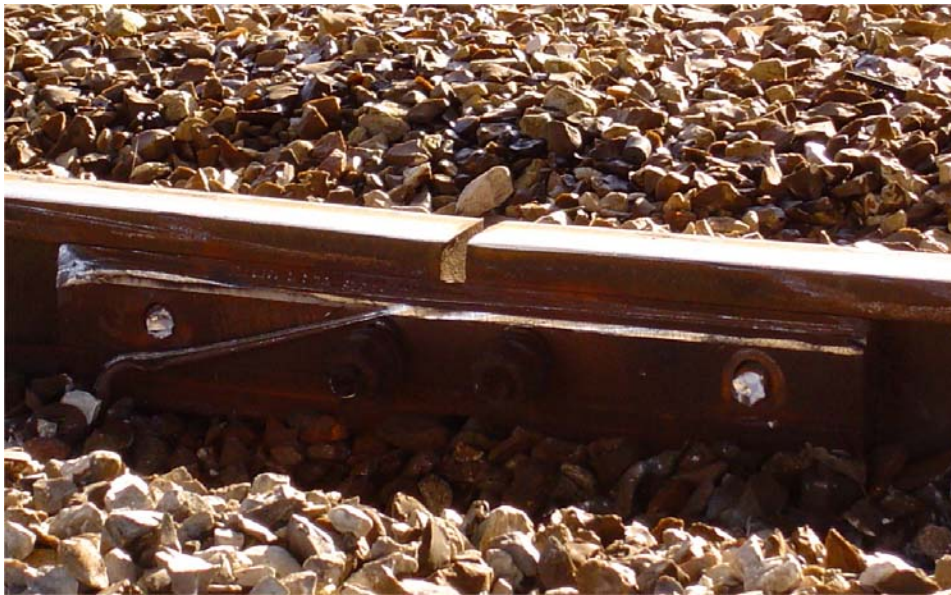
Foto 1

Afsporingen skete ved den østlige side af broen i km 109,745 ca. 1.5 meter før et lasket stød (foto 1).

Øverst ses afsporingsstedet – Den påkørte laske. Billedet i midten viser de tærede mellemjern, hvoraf flere var tæret helt over.

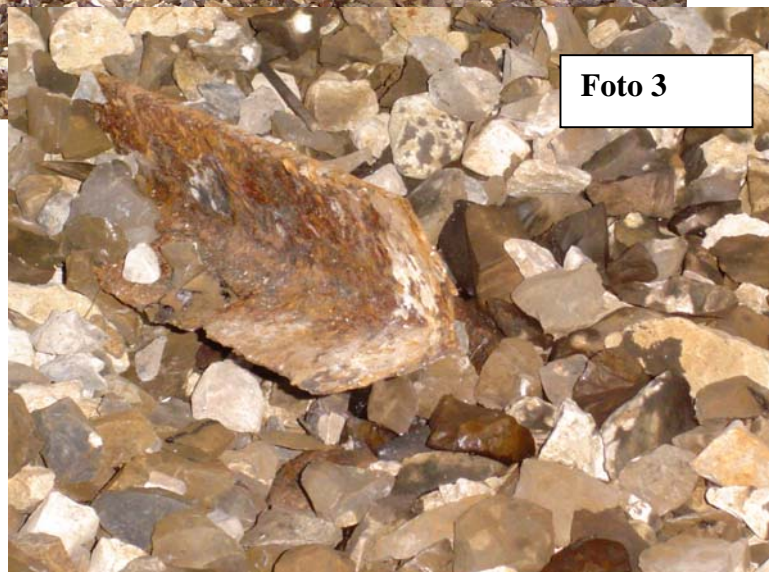
Foto 3

I forbindelse med undersøgelserne på afspøringsstedet blev det konstateret, at en del afstandsjern var tæret over (foto 3).

Ved en undersøgelse af nabosporene parallelt med afspøringsstedet konstateredes ligeledes meget tærede mellemjern.

Ved undersøgelsen er der konstateret tæring af de forbindelsesjern, der er med til at sikre den rigtige sporafstand. Tæringen er specielt kritisk ved broen og skyldes sandsynligvis den store fugtighed i sporet.

Tæringskaderne på forbindelsesjernene har - eventuelt i kombination den store fugtighed (blødt punkt) - bevirket at sporet er blevet ustabil.

Havarikommissionen anbefaler, at Trafikstyrelsen gennemgår reglerne for sveller med forbindelsesjern med henblik på, at kontrollere om eventuelle ændringer kan forebygge hændelser af den her art.
