## Undersøgelse af afsporing ved Forlev den 22-02-2005

Den 22. februar 2005 klokken 09:45 afsporede en vogn i tog 44735 i højre spor Slagelse – Forlev km 95,6 med begge aksler.

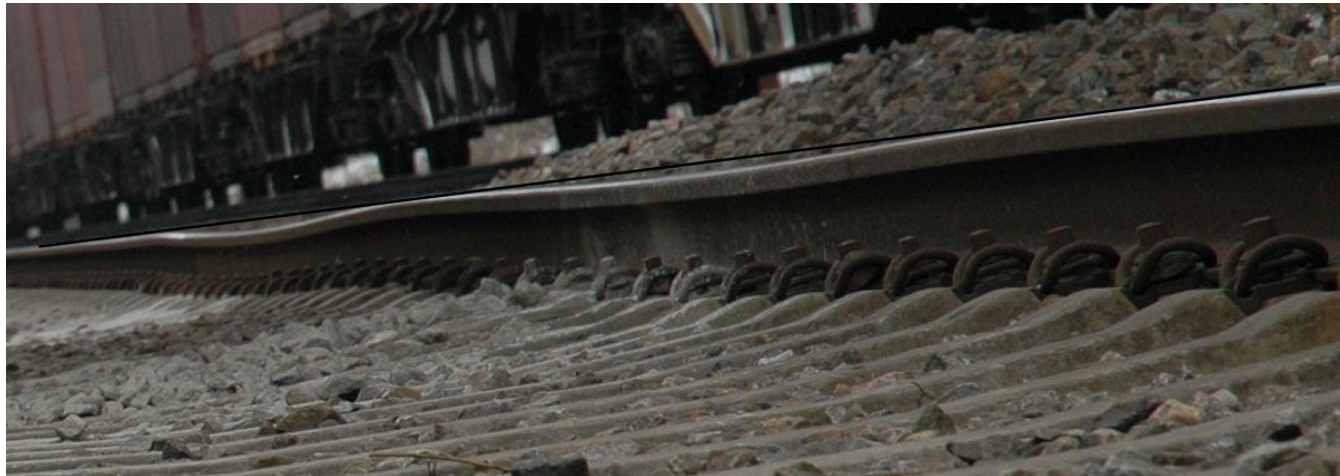
Foto 1

Havarikommissionen vurderede på stedet, at skinnehovedet allerede ubelastet hang med ca et skinnehoved, dvs med mindst 35 – 40 mm. Ovenstående fotos med markering af skinneoverkant (sort streg) af øverst venstre skinnestreg i køreretning (foto 1) og nederst (foto 2) højre skinnestreg viser, at denne antagelse var korrekt (begge fotos er optaget modsat køreretningen på stedet).

Endvidere kunne nedpresningen i et så vandholdigt miljø betyde, at den ene eller den anden skinnestreg i forhold til sin ”makker” kunne være længere tid om at komme i ”normalstilling” - her som foto 1 og foto 2 viser - hvilket betyder, at der ville opstå vridningsfejl.

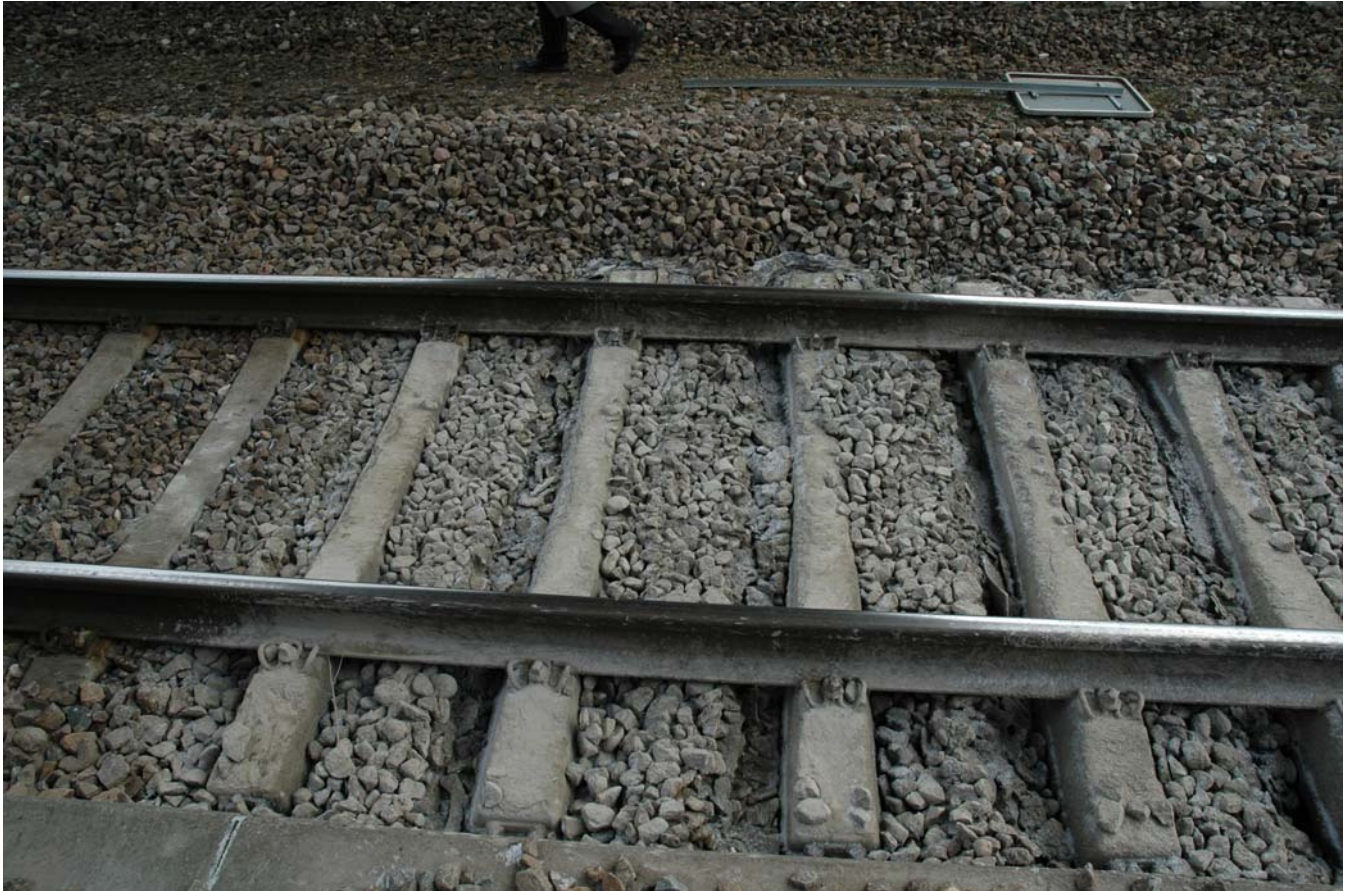
Foto 3

- under svellerne på de 2 nævnte områder var der flere steder kun luft, dvs, at ballasten var ikke i kontakt med svellerne (foto nr 3 i kronologisk rækkefølge i denne redegørelse),

På nedenstående foto vises, at der totalt manglede ballast under indtil flere sveller med deraf følgende mulighed for en ikke ubetydelig nedpresning af begge skinnestrenger ved belastning.

Det skal bemærkes, at et medlem af havarikommissionen kunne føre sin hånd under en af svellerne uden at røre ballasten.

På samme foto ses tydelige spor efter materiale fra underbygningen, der er sprøjtet op på skinner, sveller samt ballast. Samme materialespor kunne ses på flere af togets hjulsæt og andre vogndelev.

Denne nedpresningsmulighed gør det sandsynligt, at der ved passage af tog 44735 blev genereret en højdefejl i sporet på mindst 50 – 60 mm, hvilket langt overskrider de i UIC 518 og EN 14363 angivne grænseværdier for højdefejl, som rullende materiel skal kunne passere uden at overskride, de i disse internationale standarder fastsatte sikkerhedsmæssige grænseværdier for afspøringsrisiko.

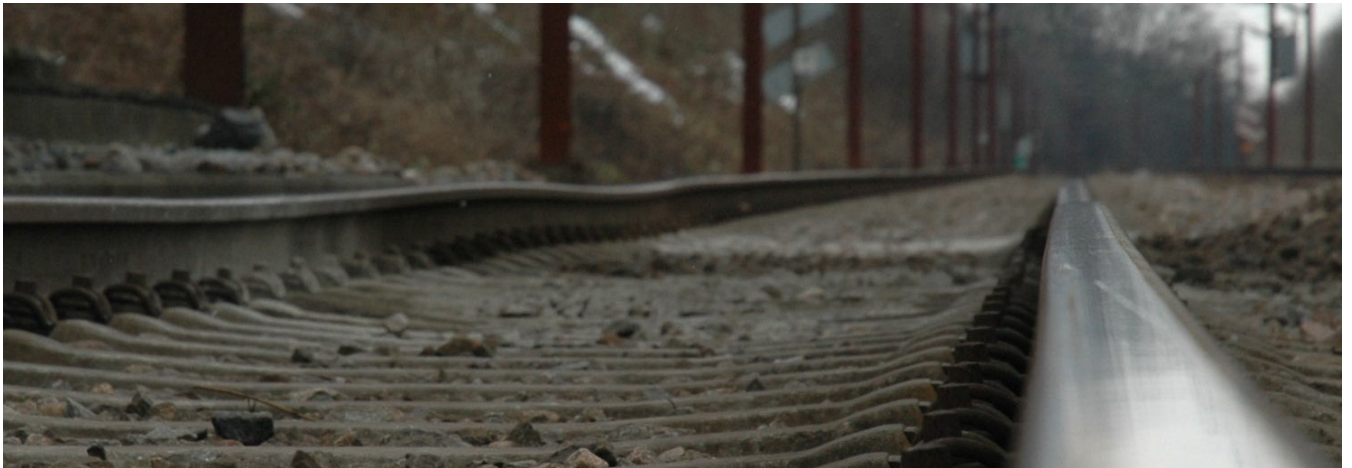
Foto 4

- På venstre skinnestreg lige efter blødbundsområde nr 2 i køreretningen konstateredes mærker efter en hjulflange, der havde kørt på skinnehovedet (foto nr 4 i denne redegørelse).

Afsporingen foregik, som efterfølgende foto 4 til dels viser, ved at den pågældende vogns bageste aksels venstre hjul i køreretningen klatrede op og har passeret skinnehovedet med tydelig forløb af hjulets flange på skinnehovedet.

Endvidere må der ud over selve opklatringen have været en sideværts bevægelse til venstre i køreretningen, da der, som ovenstående foto viser, er tale om et lige strækningsafsnit på selve afspøringsstedet.
