Bil påkørt tog i overkørsel 42, Østbanen 11.03.2005

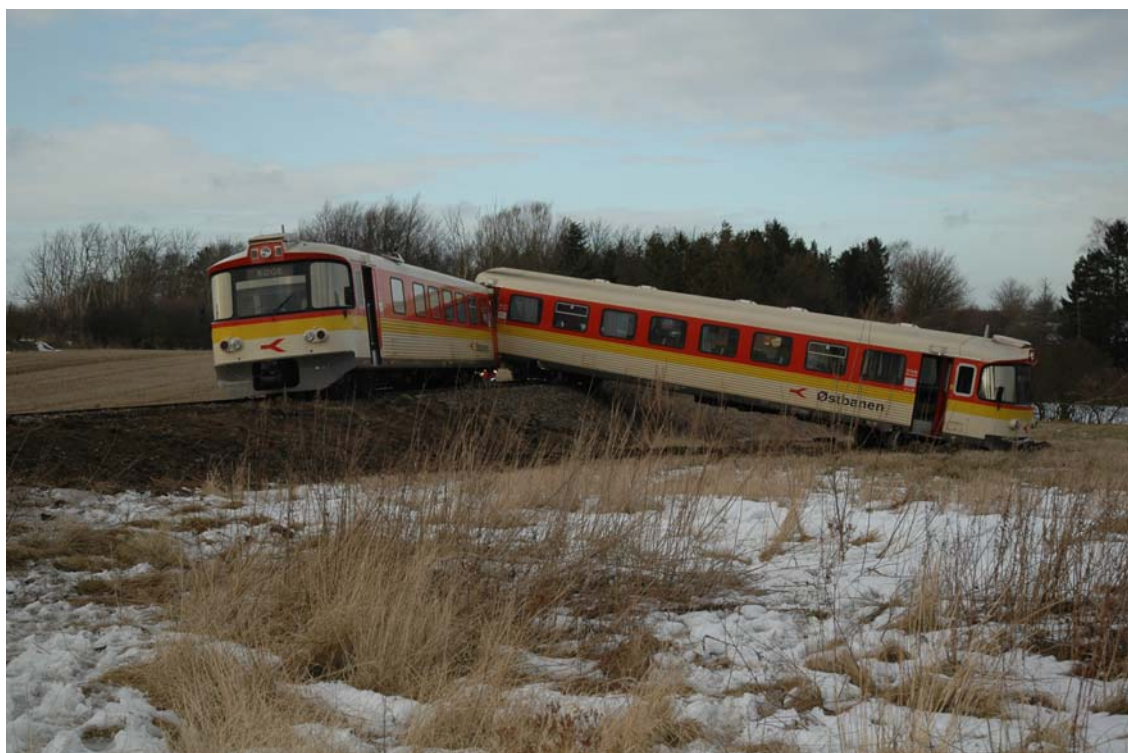
Ved kollisionen kørte toget ca. 70 km/t. Varebilen, en VW transporter kassevogn, der var kommet fra ejendom ca. 100 meter fra overkørslen, ramte med højre side fronten førerrummets venstre side og løftede / skubbete derved togets forreste bogie af skinnerne.

Bilens hastighed ved kollisionen kendes ikke og der fandtes ikke bremsespor, der kunne anvendes til at skønne om hastigheden. Det har været muligt at nå 80 km/t fra udkørslen og til overkørslen.

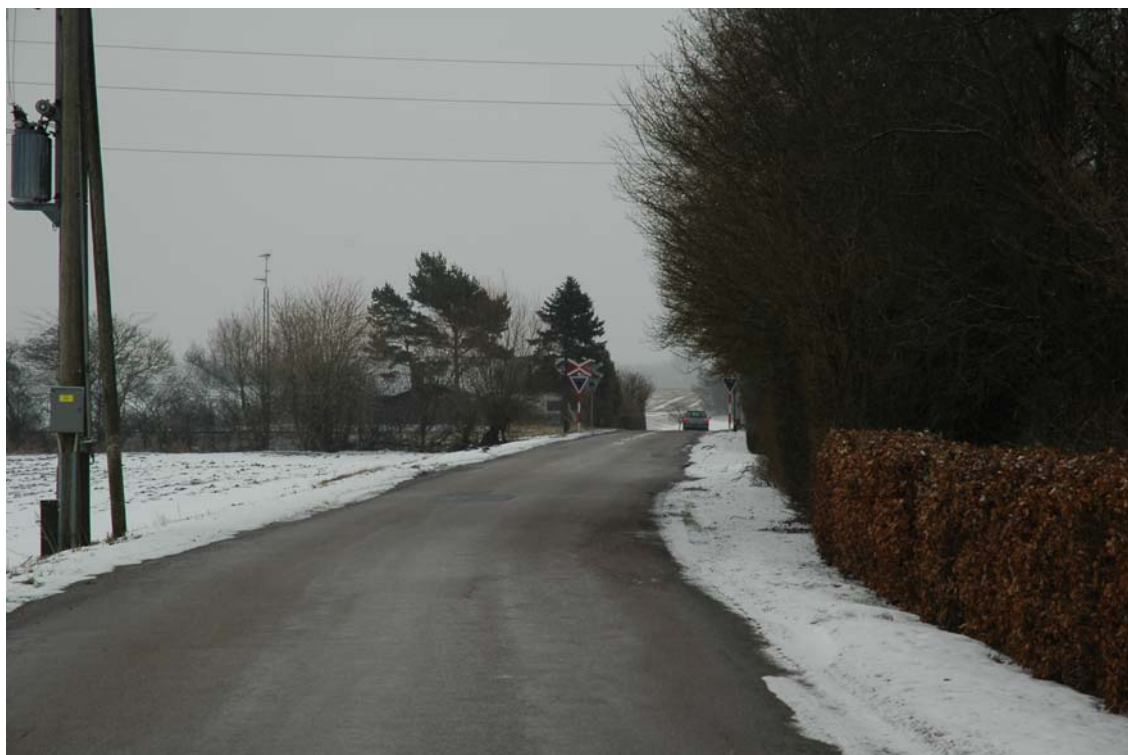
Overkørslen, beliggende i banens km 14,616, var sikret med advarselssignalanlæg (se foto).

Af fjernstyringsanlæggets log fremgår at dette var ”ude af normalstilling” = sikret) indtil det (efter togets passage og afsporing) gik i normalstilling kl 14:35:35. Undersøgelser af selve overkørselsanlægget har ikke påvist fejl og efterfølgende funktionsafprøvning, viste også at dette fungerede.

Vejdirektoratet foranledigede at overkørslen blev suppleret med halvboanlæg 19.10.2005 og mærke 11.5 ”mærke for automatisk sikret overkørsel” blev udflyttet til 450 meter.
