Uheld i Allerød den 20.07.2005, hvor et S-tog under broarbejde påkørte forskubbet kassedrager

Undersøgelserne er udført af Havarikommisionen for Civil Luftfart og Jernbane (Havarikommisionen) i henhold til Lov om Jernbane, jf. bekendtgørelse nr. 969 af 8. oktober 2009 af lov om jernbane, med senere ændringer.

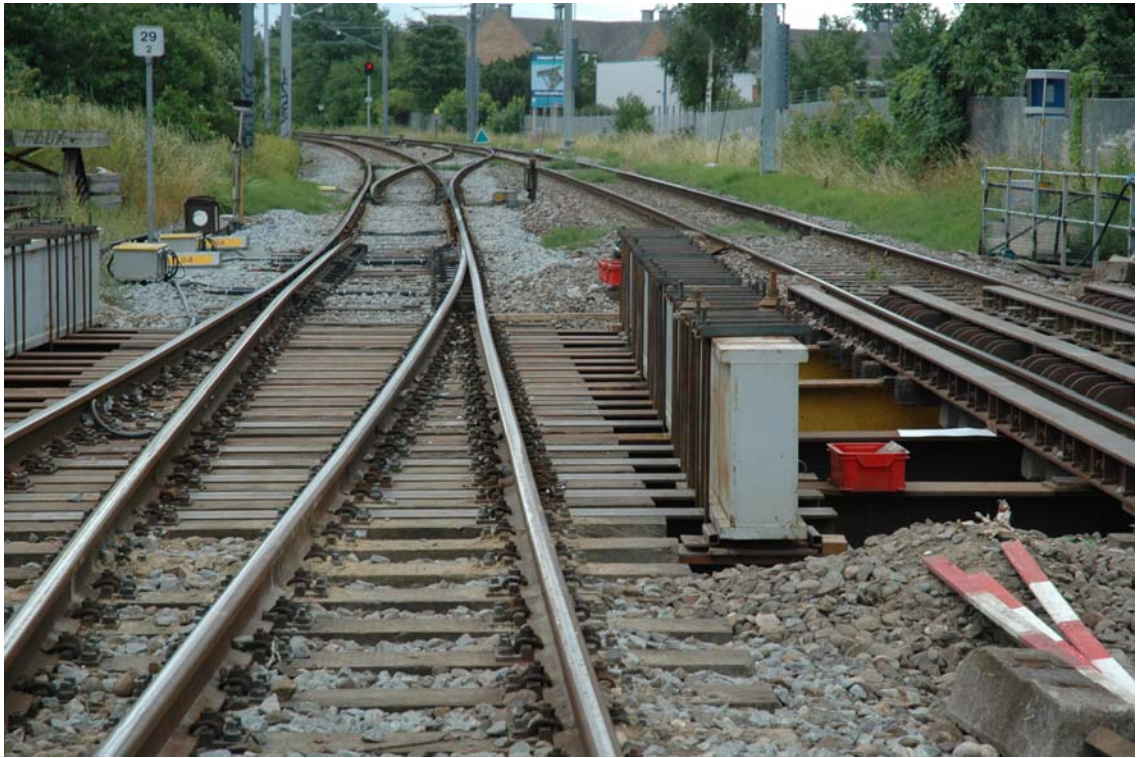
Ved besigtigelsen kunne det konstateres, at kassedrageren lå skævt, samt at den havde mærker efter påkørslen.

Figur 1. Kassedrageren set fra nord, det ses tydeligt, at drageren er blevet flyttet i nordenden, idet den skulle have ligget parallel med den lige gren i sporskiftet.

Årsagen til, at kassedrageren havde flyttet sig, var ifølge entreprenøren, at tunnelrøret under gennempresningen havde løftet sig så meget, at de i forhold til tunnelrøret langsgående H-jerns bjælker, der blev båret af kassedrageren, havde forskubbet sig og dermed medførte, at kassedrageren havde flyttet sig tilsvarende.

Ved Havarikommissionens besigtigelse viste målinger, at kassedragerens ene ende (syd-enden) havde en afstand til spormidte på 185 cm, mens nordenden kun var 125 cm fra spormidte. Det kunne ikke afgøres, om forskellen alene var forårsaget af tunnelgennempresningen eller om påkørslen havde haft nogen indflydelse. Togets konstruktion taget i betragtning har påkørslen næppe betydet noget for kassedragerens endelige placering.

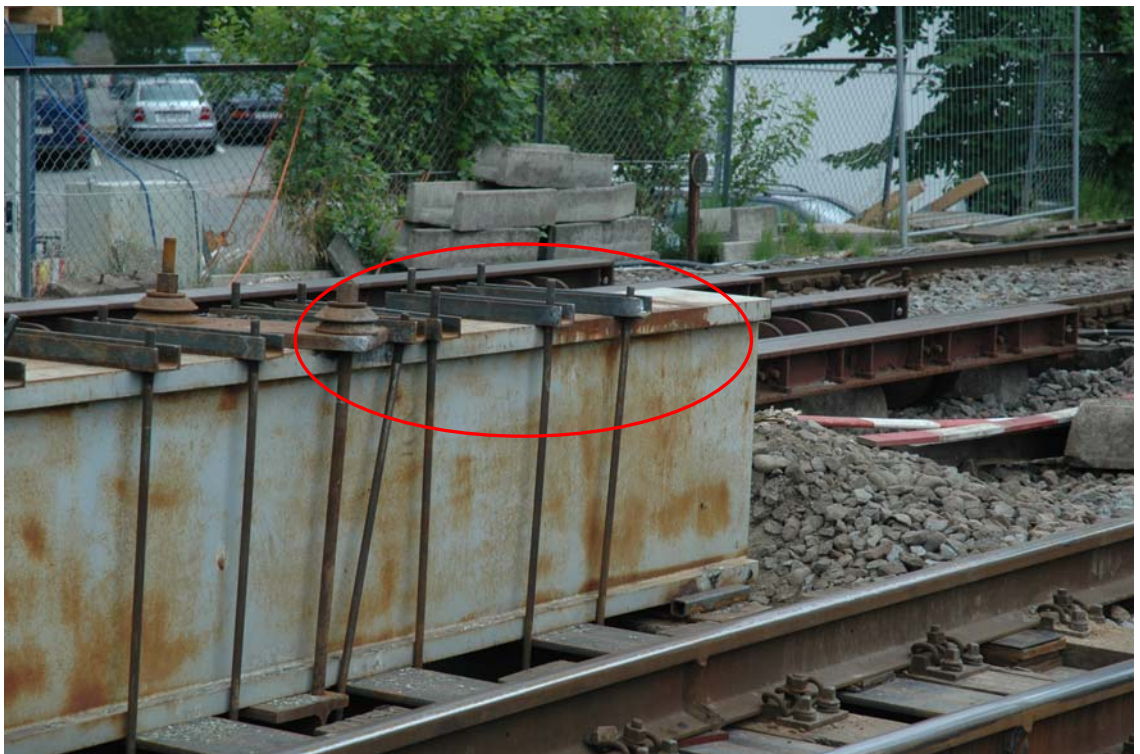
Figur 2. Kassedrageren med påkørselsmærker øverst

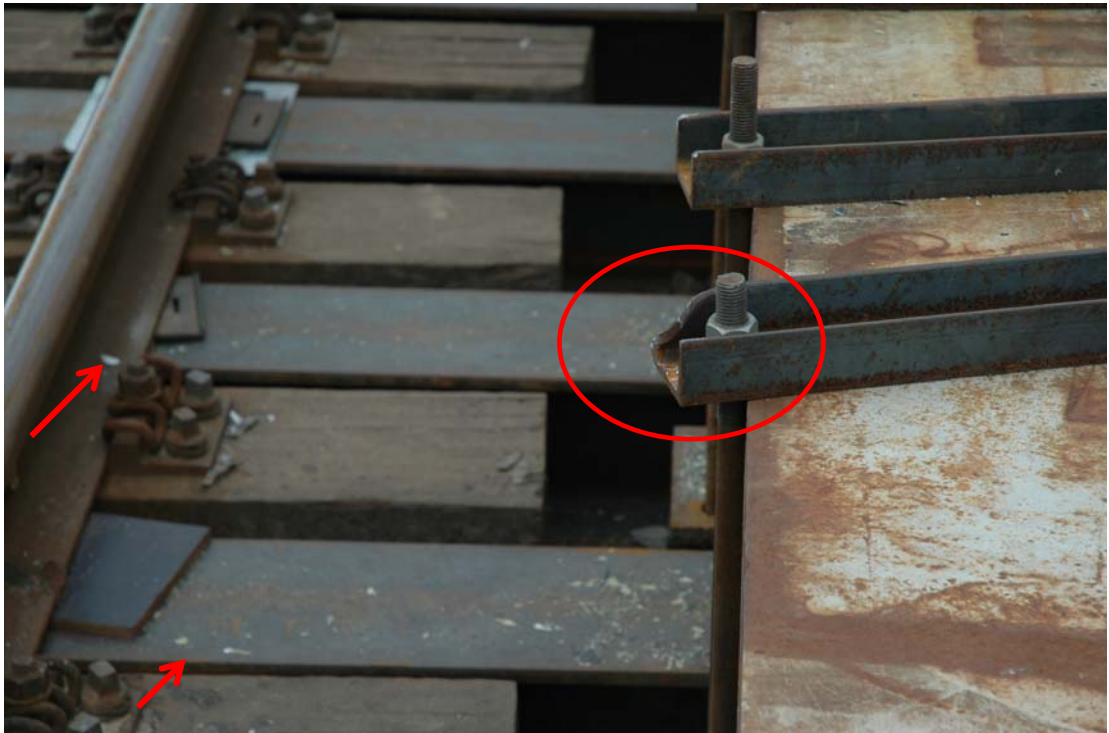
Figur 3, Påkørselsmærker på kassedrageren endvidere rester af afslået aluminium fra toget på øvrige stålbjælker mv.

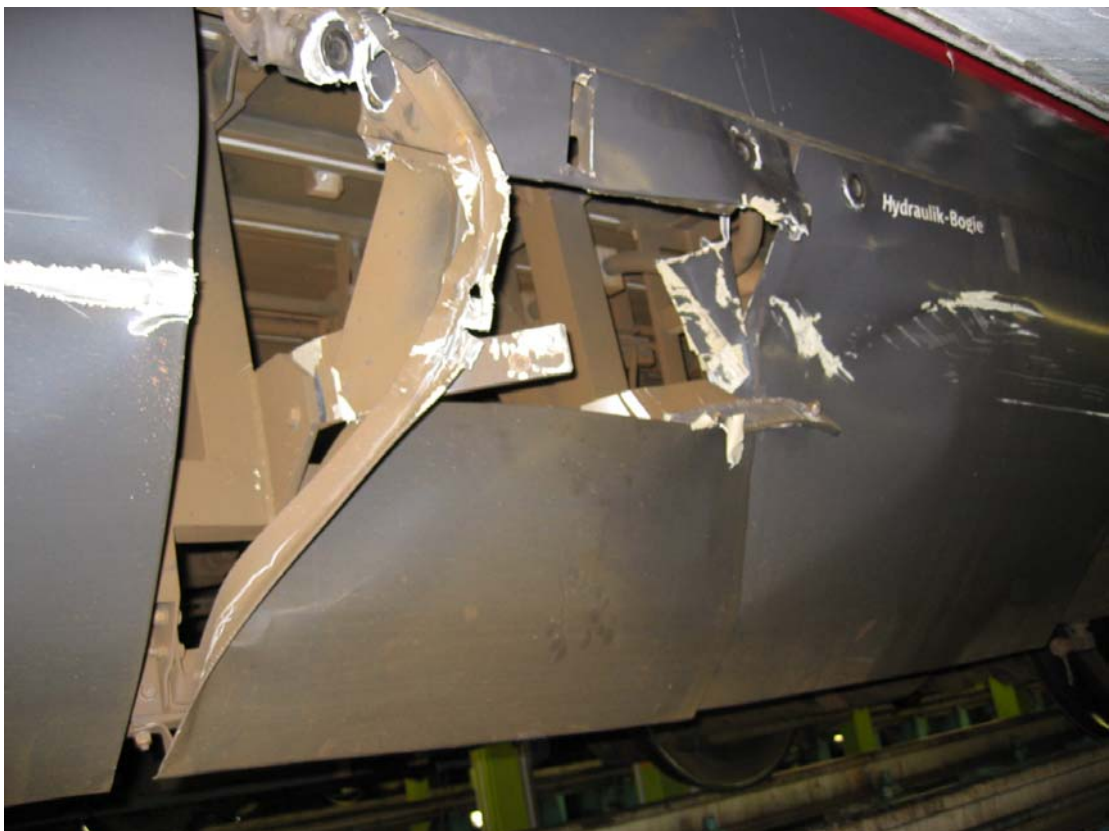
Figur 4. Nogle af beskadigelserne på S-toget

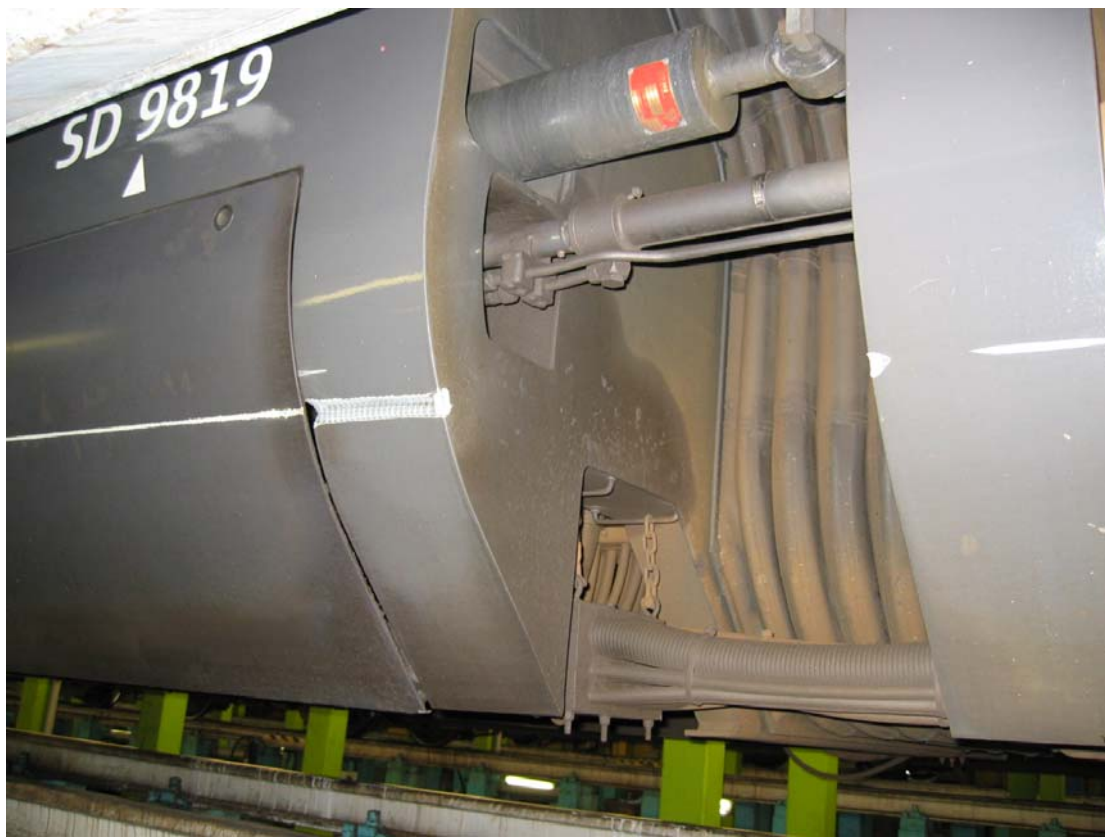
Figur 5. Andre beskadigelser på S-toget
