## Tankvogn afsporet på godspladsen Odense 29.11.2005

Undersøgelserne er udført af Havarikommissionen for Civil Luftfart og Jernbane (Havarikommissionen) i henhold til Lov om Jernbane, jf. bekendtgørelse nr. 969 af 8. oktober 2009 af lov om jernbane, med senere ændringer.

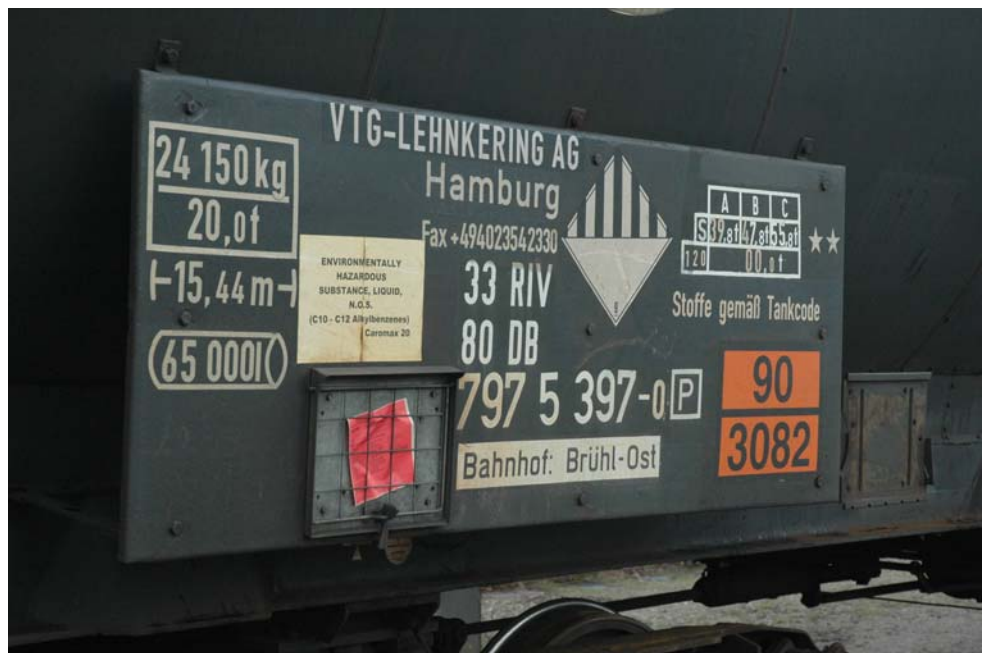
Den afsporede tankvogn samt den næste vogn - ligeledes en tankvogn - i rangertrækket blev ved afsporingen beskadiget. Begge tankvogne var lastet med RID gods, og selvom begge vogne blev beskadiget, gik der ikke hul på tankene.

Figur 1. Den afsporede vogn, RID nummer mv.

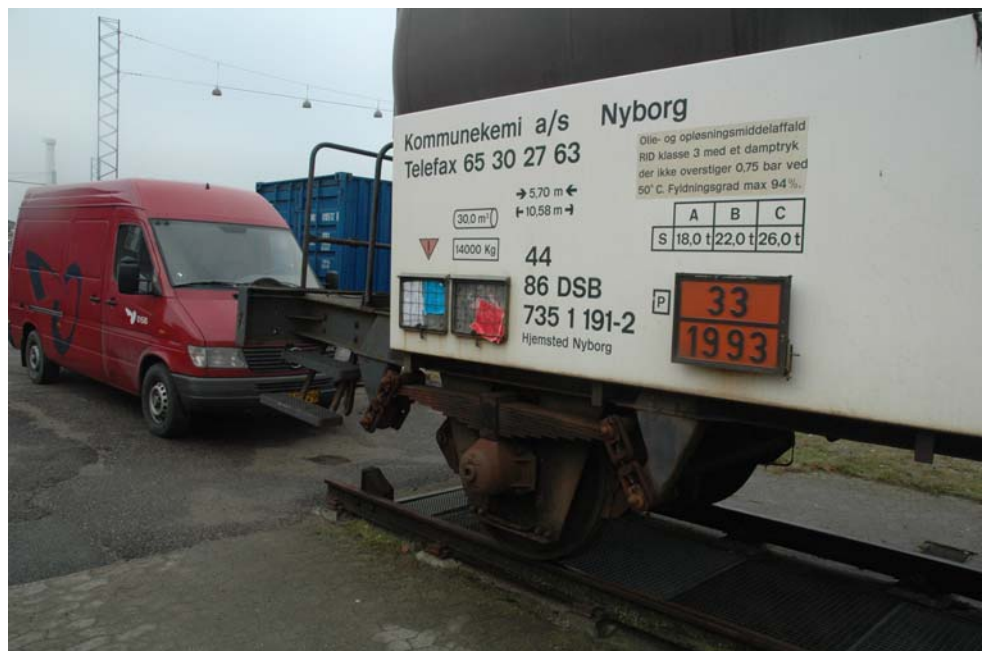
Figur 2. Den skadede vogn (knækket vange), RID nummer mv.

De 2 vogne blev beskadiget, den ene så meget, at den måtte udrangeres.

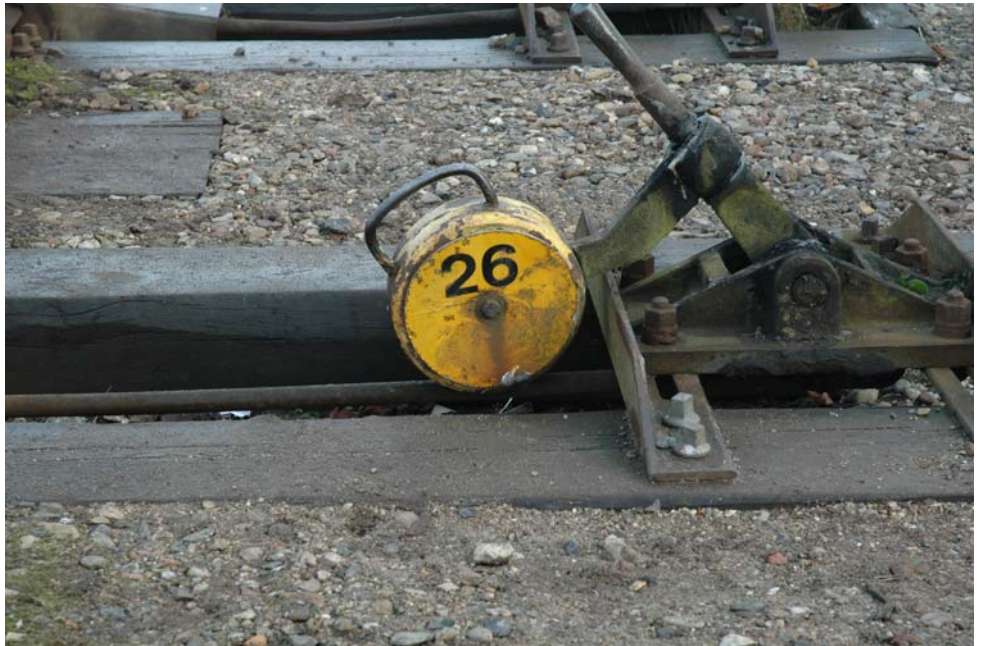
- Kontravægten "osten" ville ved omlægning til kørsel i sidesporet (spor 31) lægge sig til hvile på trækstangen til tungepartiet (se foto 3), hvilket betød, at tungespidsen til vigesporet ikke ville lægge sig fuldstændig til sideskinnen, men med en åbning på 5 til 10 mm (se foto 4).
- Drejetapområdet var så dårligt, at påvirkning af aksler fra tunge vogne gav mulighed for at tungespidsen kunne bevæge sig op til 6 cm fra sideskinnen.

Det viste sig ved betjening af sporskiftet, at osten altid ville lægge sig på trækstangen, når sporskiftet blev betjent på en for rangerpersonale normal måde, og kun ville lægge sig ved siden af trækstangen, hvis osten bevidst blev lagt der.

**Figur 3. Kontravægten, der hviler på trækstangen til sporskiftet.**

På grund af enten en påvirkning med en tung aksel på drejetapområdet i sporskifte 26 eller fordi sporskiftet på grund af kontravægtens aflastning på sporskiftets trækstang ikke var fastholdt korrekt, blev flangen på den 6. vogn i rangertrækket ikke korrekt styret mod spor 31, hvorfor forreste bogie blev afsporet.

1. Infrastrukturforvaltere holder sporskifter og spor på rangerområder i forsvarlig stand, så afsporingssrisikoen minimeres.
2. Infrastrukturforvaltere sikrer, at alle jernbanesikkerhedsmæssige tiltag beskrevet i cirkulærer, meddelelser mv. er modtaget af alle relevante adressater.

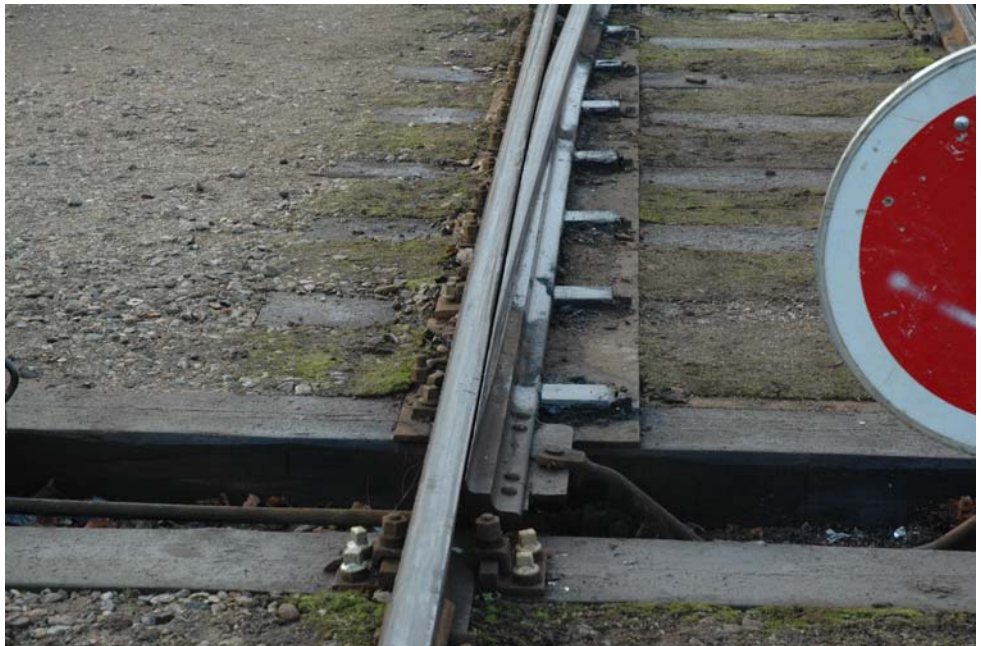
**Figur 4. Her ses, at sporskiftetungen ikke er fuldstændig tilsluttet sideskinnen, når kontravægten hviler på trækstangen**

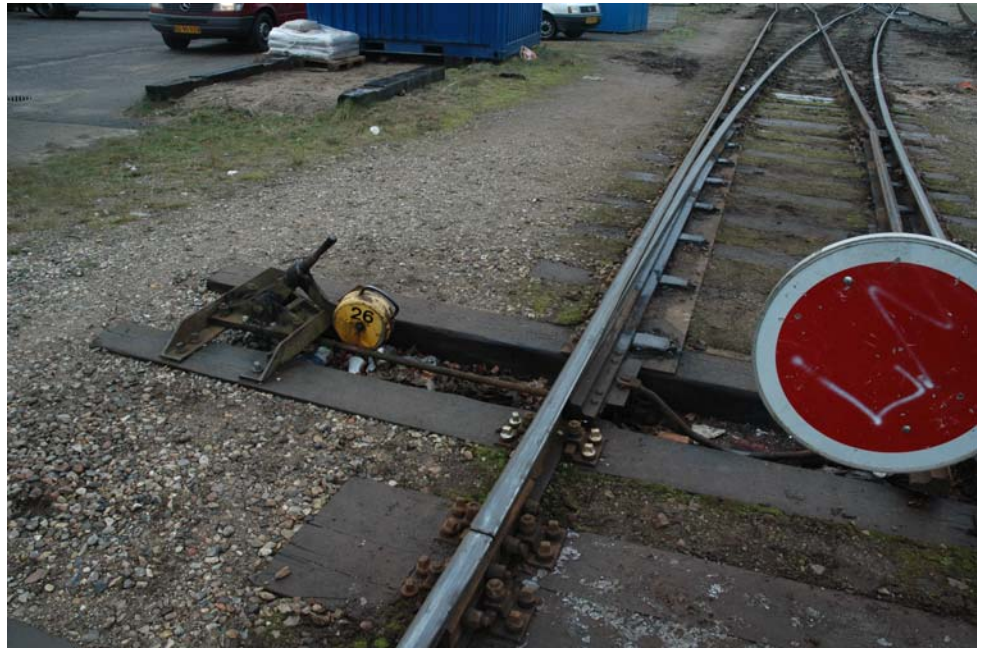
**Figur 5. Tungen, som den burde ligge, når kontravægten placeredes ”korrekt”.**

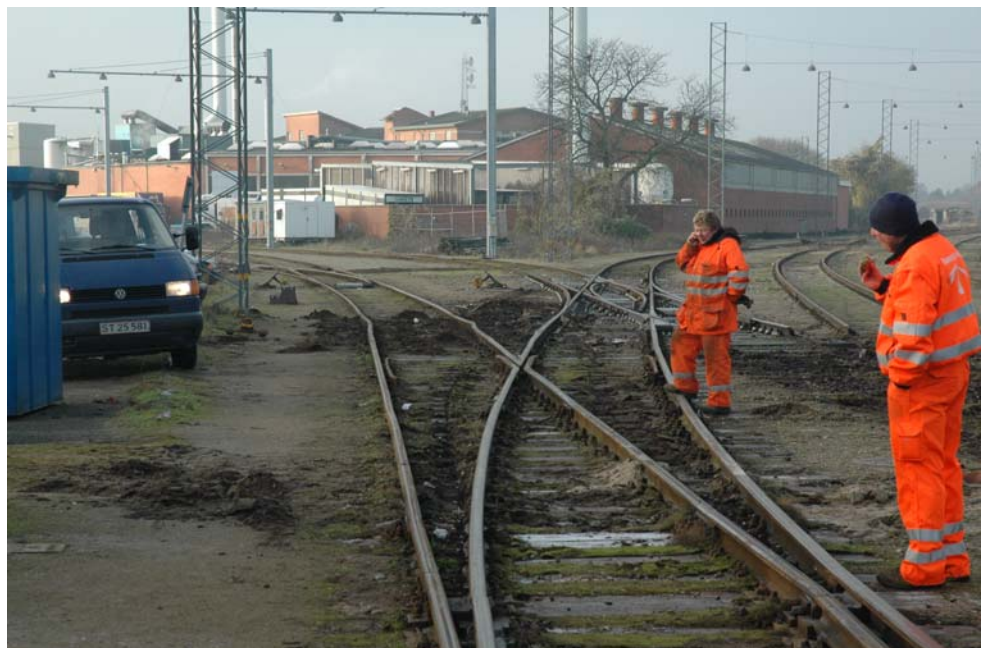
Både sporskifte 26, stamsporet og vigesporet efter sporskiftet blev beskadiget så meget, at det hele måtte udskiftes, men da hele området var under ombygning og udskiftning bl. a. på grund af både sporets og sporskifternes tilstand, var denne beskadigelse kun anledningen til en tidligere udskiftning.

**Figur 6. Det skadede spor efter afsporingen.**
