Tog påkørt mindre lastbil i Svenstrup (J) den 8. september 2006

Undersøgelserne er udført af Havarikommissionen for Civil Luftfart og Jernbane (Havarikommissionen) i henhold til Lov om Jernbane, jf. bekendtgørelse nr. 1171 af 2. december 2004 af lov om jernbane, med senere ændringer samt bekendtgørelse nr. 1169 af 29. december 1999 om undersøgelse af sikkerhedsmæssige hændelser på jernbane.

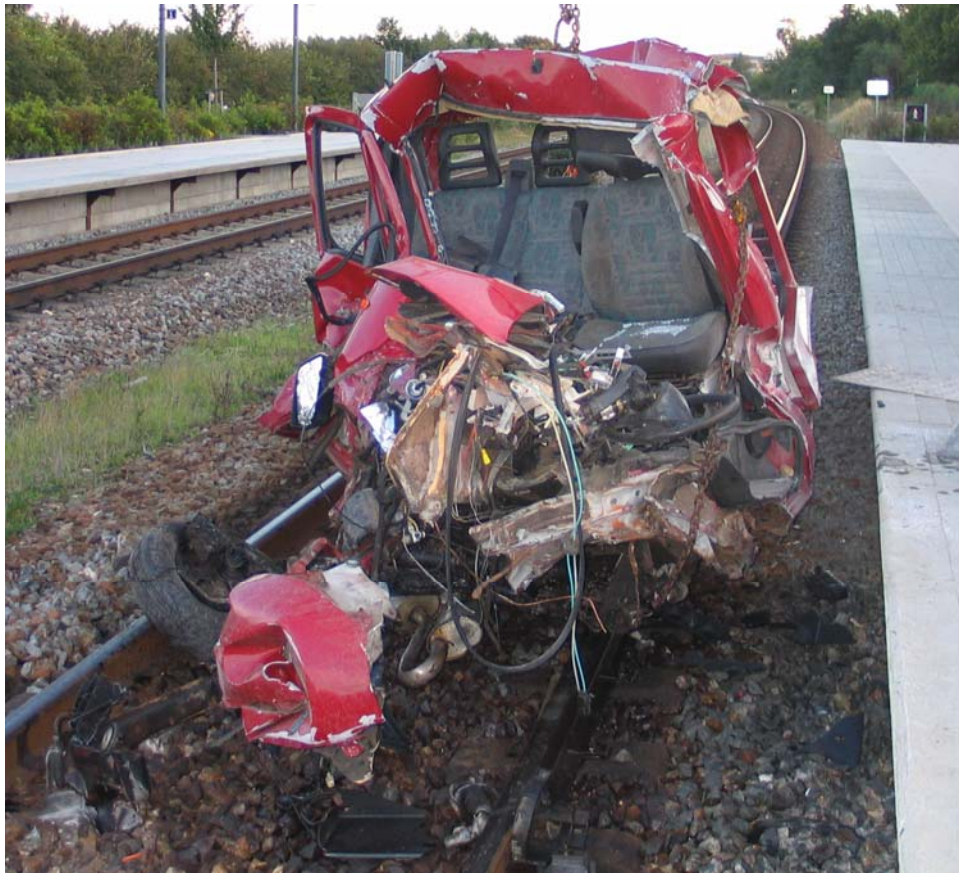
Der skete stor skade på bilen.

Bilen set forfra – efter kollisionen

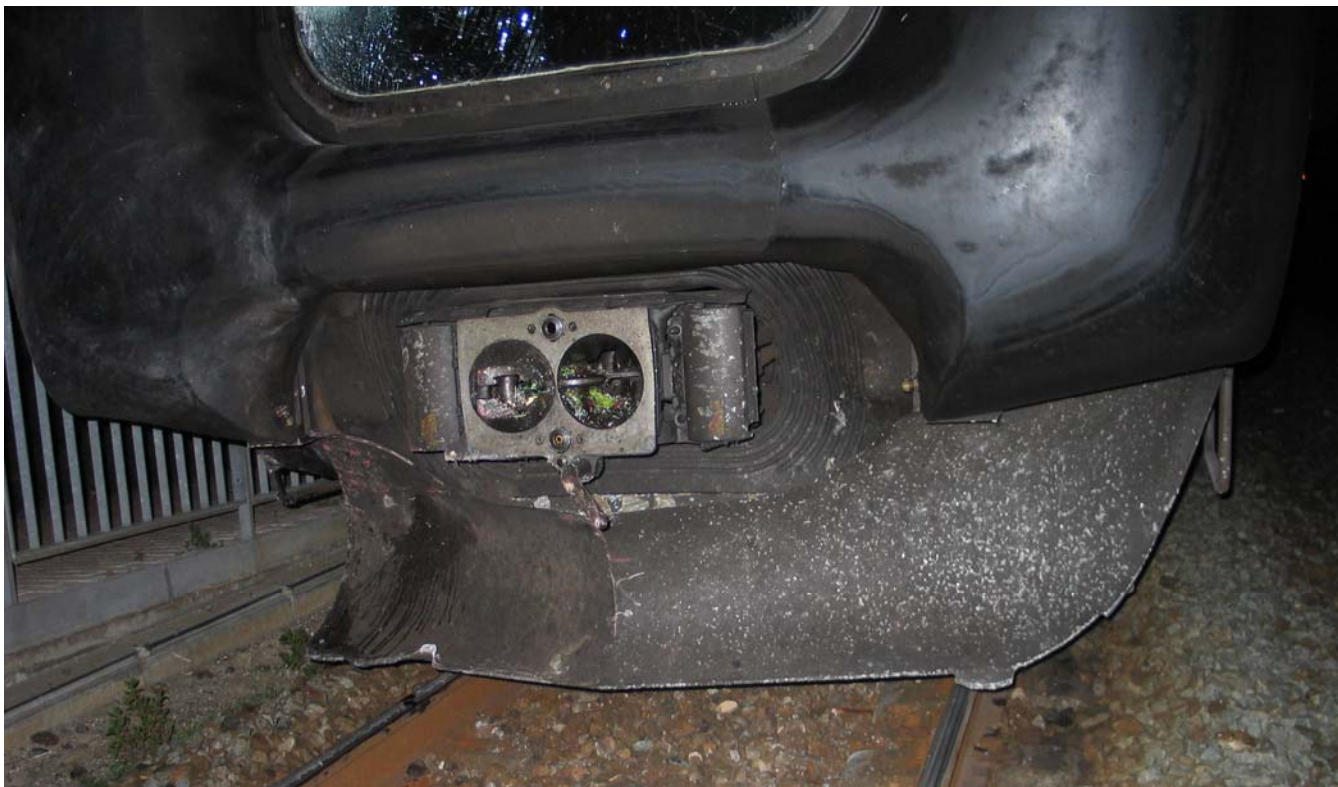
MFA 5013 fik beskadiget fronten og den ene side.

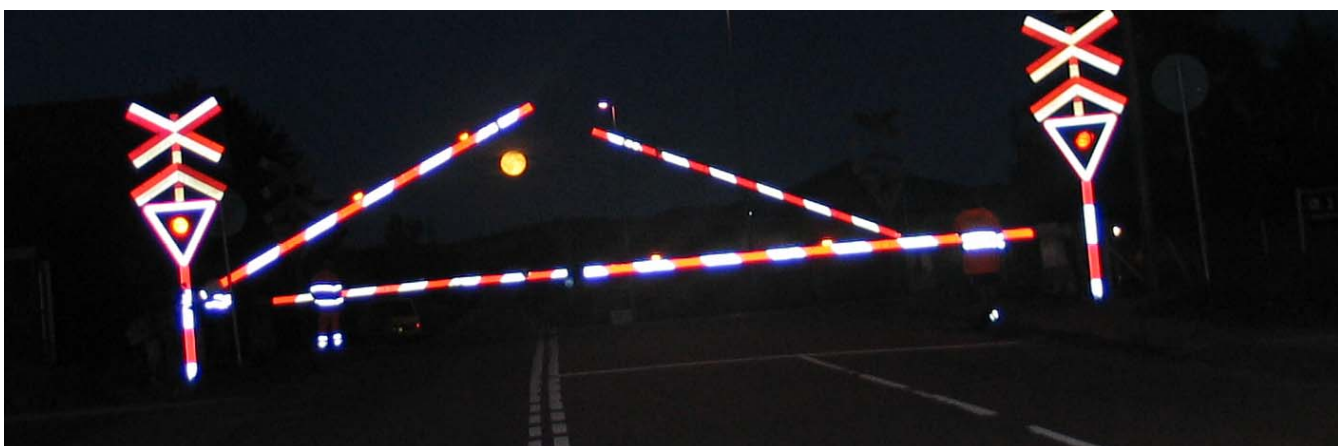
Overkørslen

Overkørsel 491 er forsynet med helbomanlæg

Der blev ikke fundet fejl ved overkørslen.

Da der skal gå ca. 7 sekunder fra, at den bom, der beskytter overkørslen i bilens kørebane er sikret, til bommen på den modsatte side af sporet er sikret, må det konkluderes, at der er en stor sandsynlighed for, at bilen blev kørt ind i overkørslen efter, at bommen i bilens kørebane havde påbegyndt sin lukkebevægelse.

Den direkte årsag til ulykken var med stor sandsynlighed, at bilisten ikke standsede inden overkørslen, efter at sikringen var igangsat.

1. Trafikstyrelsen sikrer, at detektorovervågning indgår i risikovurderingen af overkørselssikkerheden og på den baggrund overvejer, hvorvidt detektorovervågning kan indgå som en del af kravspecifikationen for overkørsler, herunder krav til ombygning/modernisering.
