Døre i lyntog sprunget op den 14. september 2006

1 Hændelse og undersøgelser

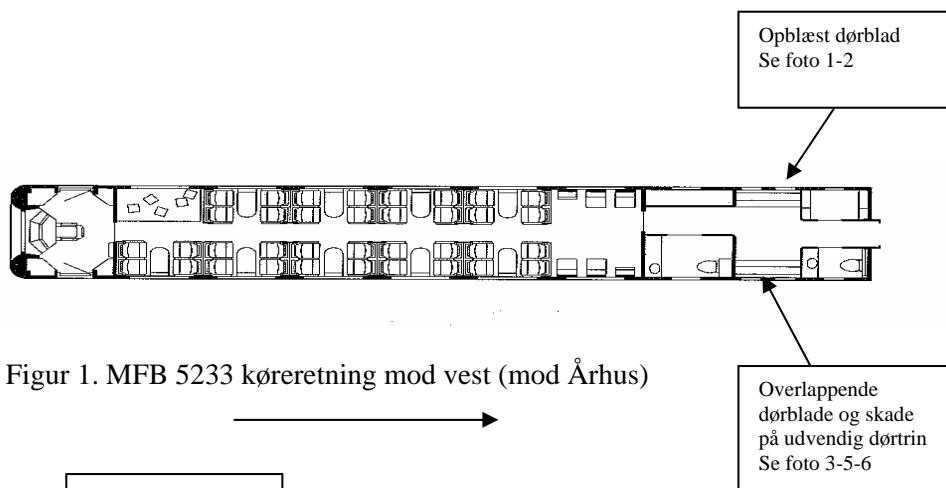
Figur 1. MFB 5233 køreretning mod vest (mod Århus)

Det konstateredes her, at et dørblad i køreretningens venstre side på dørsættet (se figur 1) på MFB 5233 gable ca. 15 cm målt fra bagkant af døren og ind til vognsiden (se foto 1).

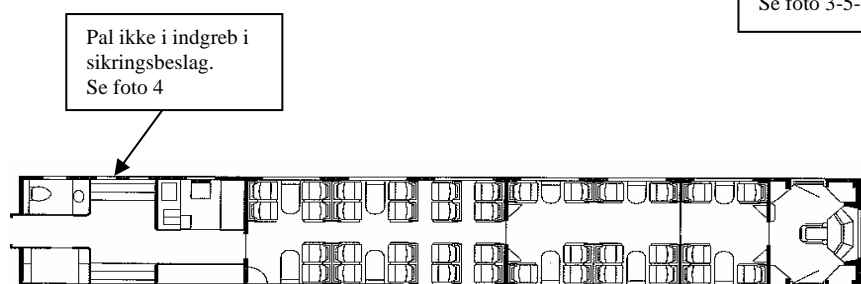
Figur 2. MFA 5033 køreretning mod vest (mod Århus)

Det blev desuden konstateret, at der var yderligere et dørsæt i MFB 5233 (se figur 1) og et dørsæt i MFA 5033 (se figur 2) der også var behæftet med samme fejl, dvs. at låsepalen ikke var i indgreb i sikringsbeslaget. (se foto 3- 4).

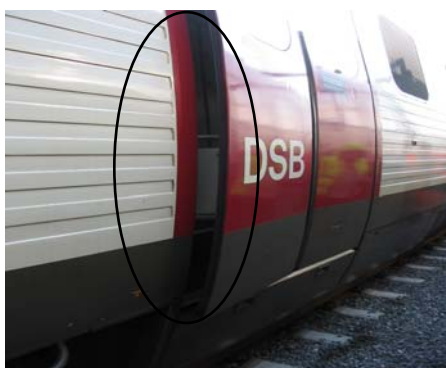
Foto 1. "opblæst" dørblad på MFB 5233

Det må ud fra de konstaterede fejl på dørbladet i MFB 5233 konkluderes, at det opblæste dørblad med stor sandsynlighed ikke har været sikret i det nederste sikringsbeslag og som en følge er dørbladet blæst op ved passage af godstoget i det modsatte spor under kørslen.

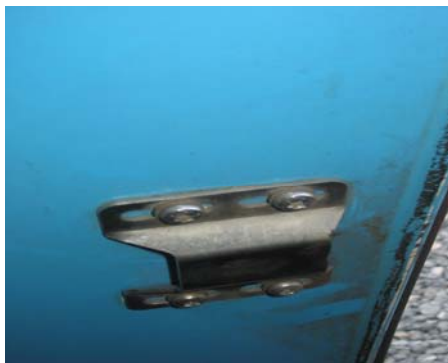
Ved den indvendige gennemgang af samme dørsæt konstateredes det, at der på det opblæste dørblad i køreretningen, var en del grater på sikringsbeslagets kant i det

område, hvor låsepalen skulle gribe fat. I samme område ved beslaget blev der fundet en del skidt/støv (se foto 2).

Foto 2: Sikringsbeslag på det opblæste dørblad.

De fundne grater og skidt/støv indikerer, at der er en stor sandsynlighed for, at låsepalen på det opblæste dørblad ikke har været i indgreb og at den ikke i en længere periode har fungeret korrekt. Der er ikke fundet skidt og støv på de øvrige dørblade i togsættet.

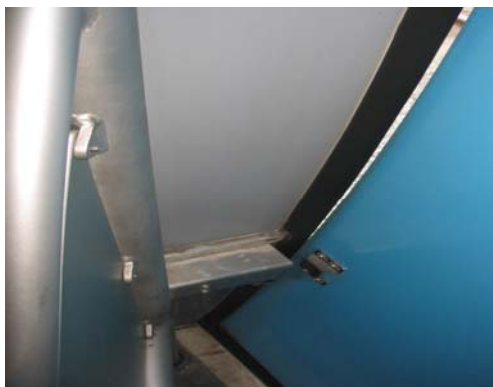
Foto 3: Dørblad i højre side i køreretningen set inde fra på MFB 5233

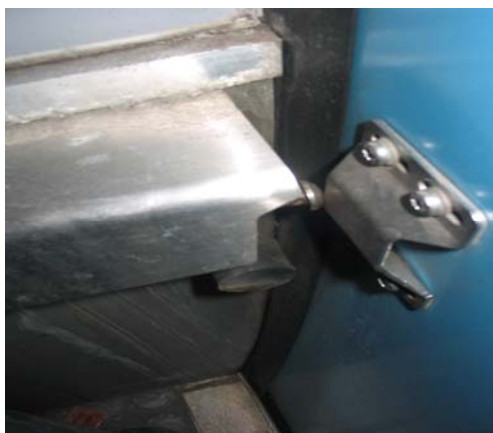
Foto 4: Dørsæt (bagerste dørblad i højre side i køreretningen) på MFA 5033

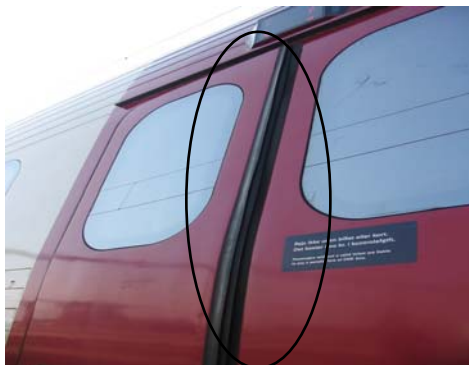
På MFB 5233 havde dørsættet i højre side af køreretningen en overlappning af dørbladene ved gummilisterne i døråbningen, hvilket bevirkede, at bageste dørblad ikke blev åbnet ved aktivering af ”frigivningsknappen” for betjening af døre (se foto 5).

Foto 5: Dørsæt i højre side i køreretningen på MFB 5233 dørblad overlapper

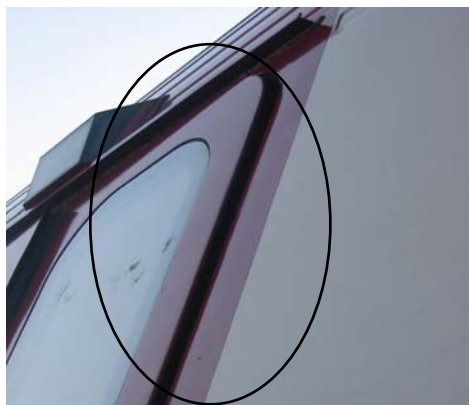
Endvidere kunne dørbladet i køreretningen ikke lukke helt i og kunne dermed ikke blive sikret med låsepalen i sikringsbeslaget (se foto 6).

Foto 6: Dørsæt i højreside i køreretningen på MFB 5233 Derudover blev det konstateret, at et sikringsbeslag var flyttet fra de oprindelige skruehuller, hvilket vurderes til efterfølgende, at have haft indflydelse for låsepalens indgreb. (se foto 7)

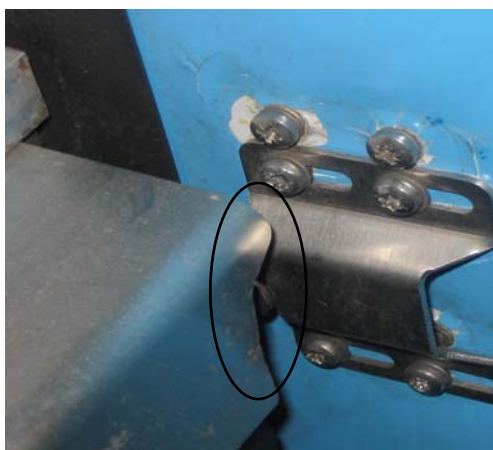
Foto 7: Sikringsbeslag flyttet til nye skruehuller (bemærk låsepæl er ikke i indgreb)
