## Motorbrand i IC3 togsæt den 10. oktober og 22. oktober 2009

Undersøgelserne er udført af Havarikommissionen for Civil Luftfart og Jernbane (Havarikommissionen) i henhold til Lov om Jernbane, jf. bekendtgørelse nr. 567 af 9. juni 2008 af lov om jernbane, med senere ændringer.

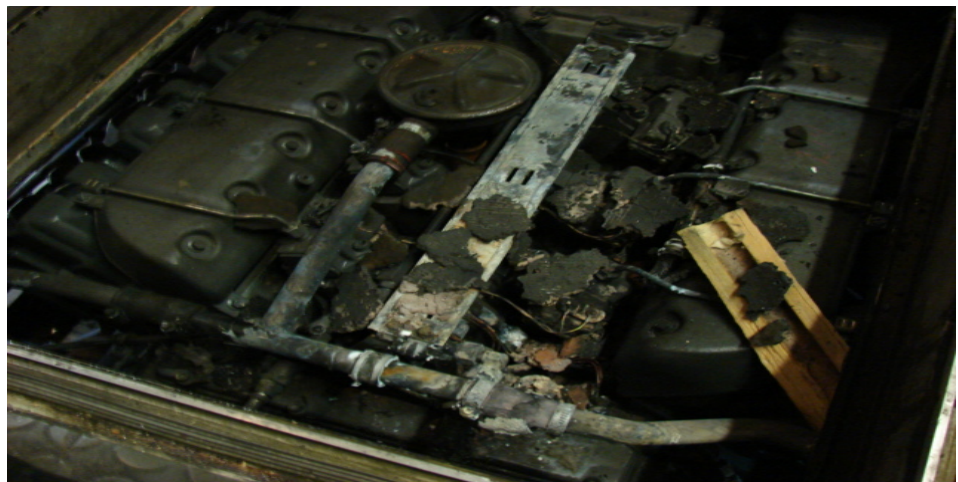
De tekniske undersøgelser viste i begge tilfælde brandskader på MF 5044 B-motor og MF 5088 A-motor og ligeledes på begge motorers el- og dieseloliesystemer på øverste del af motoren. (se foto 1).

**Foto 1:** Dieselmotor set oppefra (MF 5044)

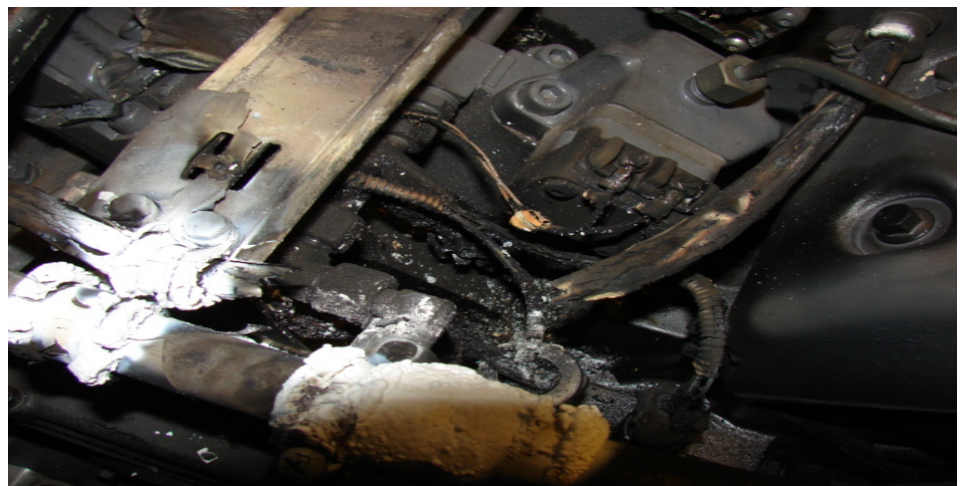
Der var spor efter dieselolieudslip af samme karakter på siden af motoren på begge togsæts motorer. (se foto 2)

**Foto 2:** Dieselmotor set oppefra tættere på (MF 5088)

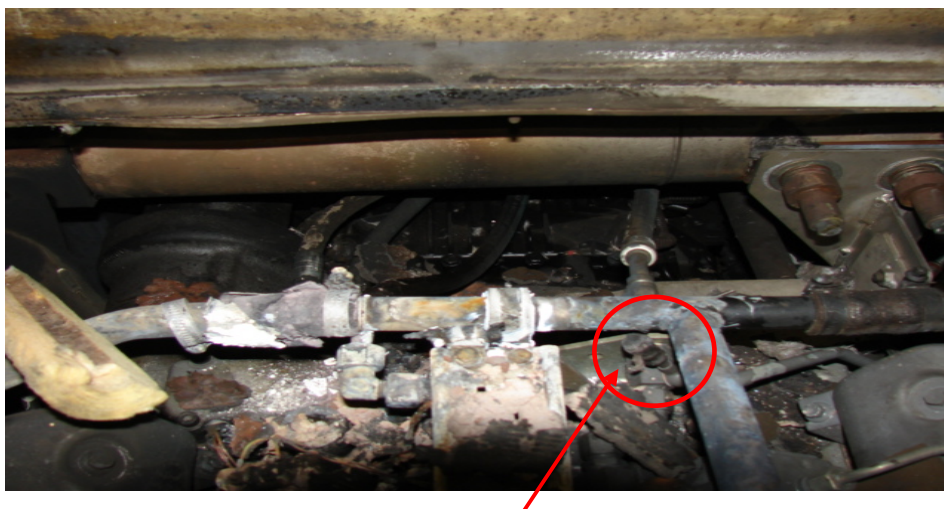
Ved den tekniske gennemgang af motorerne blev det afdækket, at brændstofslangen (af gummi) som var trukket og placeret i venstre side af motorens øverste del, fra trevejs union (foto 3) og til magnetventilen i forenden af motoren, var brændt væk et eller flere steder.

**Foto 3:** Brændstofslange tilslutning bagenden af motor

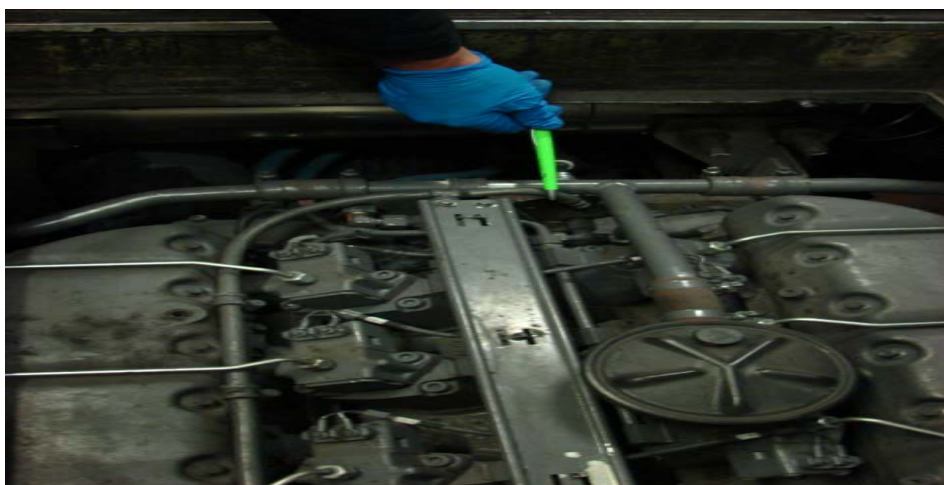
Brændstofslangen forsynes med dieselolie med et tryk på ca. 5 bar, dette tryk leveres af en fortrykspumpe når dieselmotoren startes og kører (foto 4).

**Foto 4:** Brændstofslange uden brandskade

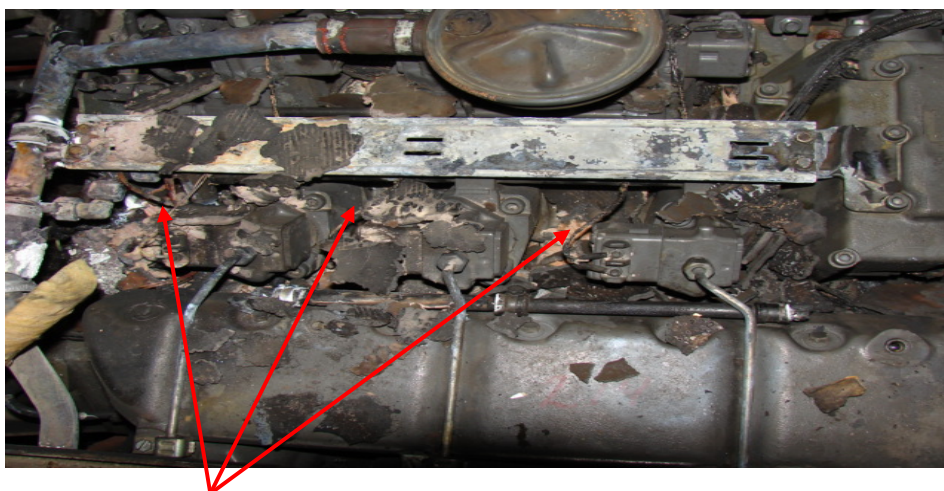
Ledningsnettet (24 volt) til dieselmotorstyringen var ligeledes beskadiget af branden. Isoleringen på ledningerne manglede. (se foto 5)

**Foto 5:** Det beskadigede ledningsnet på oversiden af dieselmotorerne

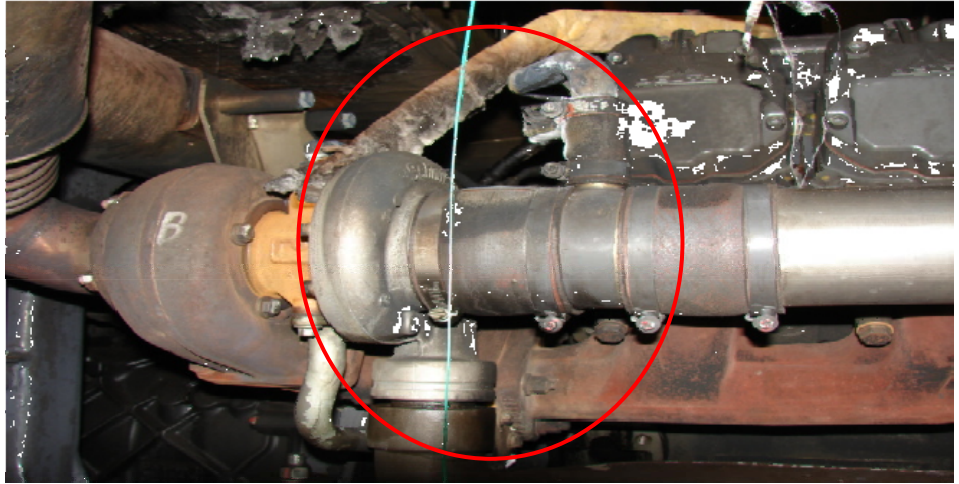
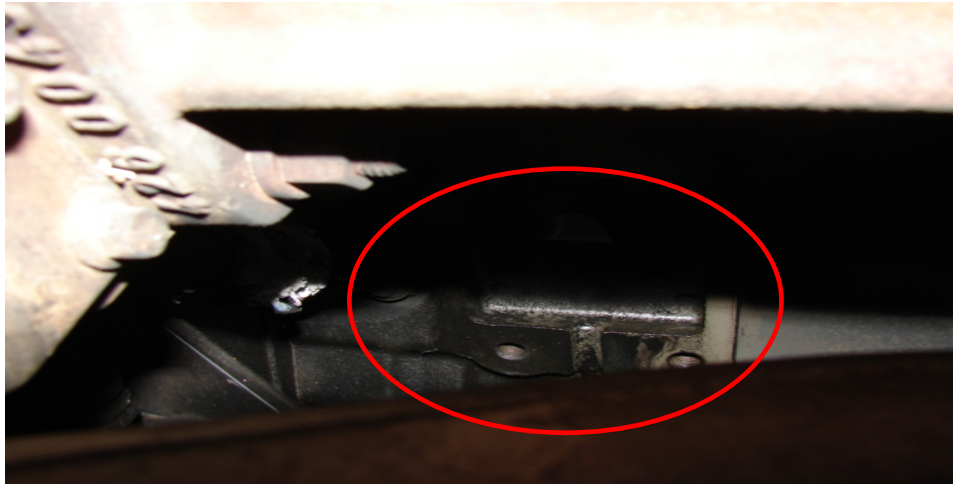
En nærmere undersøgelse af området i bagenden af motoren afdækkede, at der her havde været så varmt, at rør og slanger var smeltet eller udbrændt. Der var i samme område spor af dieselolie, som var løbet ned ad motoren. (se foto 6-7)

**Foto 6:** Udstødningsmanifold ved turbolader

**Foto 7:** Spor af lækage af dieselolie på motorblok

Det anses derfor, at dette område var arnestedet, og branden sandsynligvis er opstået på grund af lækage fra brændstofslangen, hvorved dieselolien er sprøjtet ud og blevet antændt på den varme udstødningsmanifold, der er placeret lidt længere nede af motorsiden. (se foto 6-7).

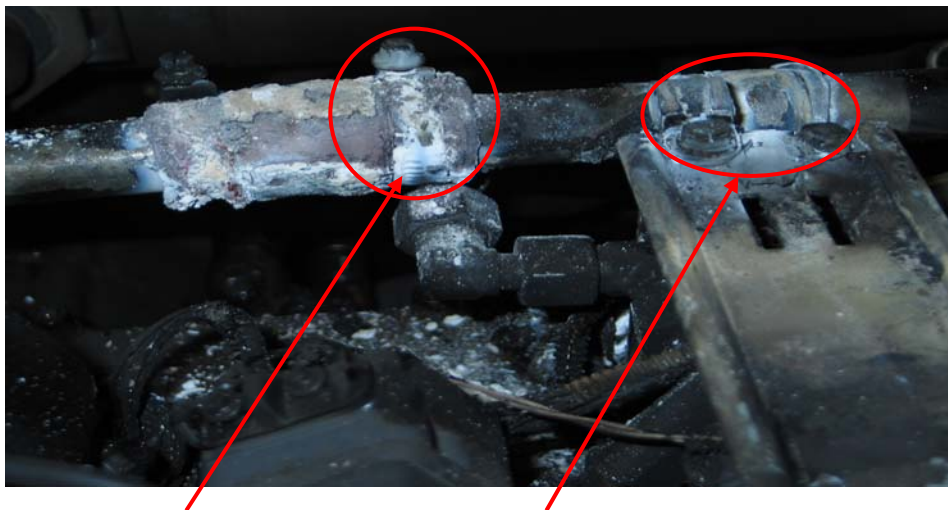
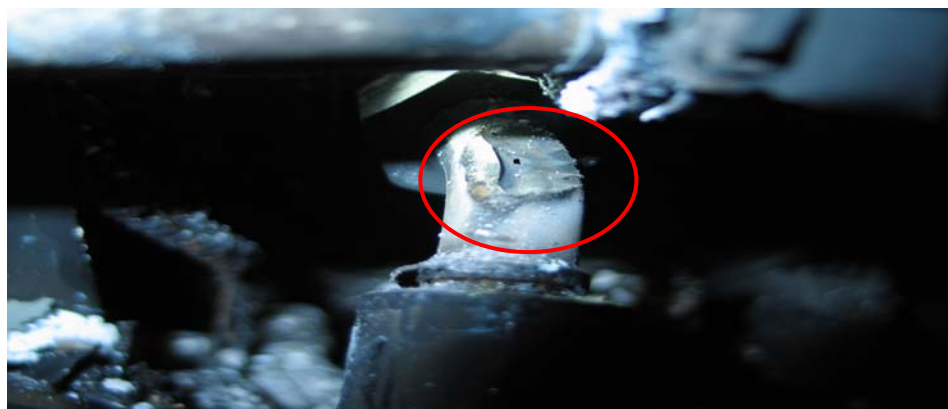
Undersøgelse af brændstofssystemet og brændstofslangerne i dette område viste, at der var slidt et hul i brændstofslangen i det markerede område. (foto 8-9)

**Foto 8:** Spændebånd fra krumtapshus og rørføringsholder

**Foto 9:** Slidhul i brændstofslange

I begge tilfælde blev der konstateret skader på slanger i brændstofsyste­met og det er ved nærmere undersøgelser af dette afdækket, at rørføringsholderen til krumtapshusudluftningen ikke har været fastspændt og derfor ikke siddet

korrekt monteret. Dette har medført at et af spændebåndene på krumtapshusets udluftningsrør har kunnet påføre skader på en brændstofslange (se foto 8-9) som derefter har kunnet sprøjte dieselolie ud på varme motordele (turbolader og udstødningsmanifold) og det har startet brandene.

Det anbefales at DSB sammen med leverandøren af remotoriseringsprogrammet foretager en vurdering af om samtlige slangers og kablers føringer er i orden.

Nr.	Aktivitet	Termin
1	<p>Øjeblikkelig igangsættelse af inspektion af alle motormoduler således:            Inspektion for korrekt fastgørelse samt kontrol af at det tværgående udluftningsrør fra krumtaphuset ikke har beskadiget det underliggende tilgangsrør for brændolie til motoren.</p> <ol style="list-style-type: none"> <li>1. Hvis der er fejl i rørføring eller fiksering, med risiko for kontakt mellem de to rør, vil motoren blive lagt i 'Stop'</li> <li>2. Efterfølgende vil motorerne blive inspiceret ved 25 Mm. indtil den endelige løsning er implementeret.</li> </ol>	<p>Aktiviteten kan være afsluttet tirsdag morgen uge 44</p>
2	<p>Bombardier har været tilstede i værkstedet hele dagen, og deres ing. XXXXXXXXXXXX XXXX har set, undersøgt og foto dokumenteret problemerne.            Disse informationer vil nu blive afhandlet med motorleverandøren Deutz AG, som efterfølgende skal fremkomme med forslag til en sikkerhedsmæssig forbedret konstruktion på fiksering af rørene.</p>	<p>Ikke pt. kendt - men hurtigst muligt!</p>

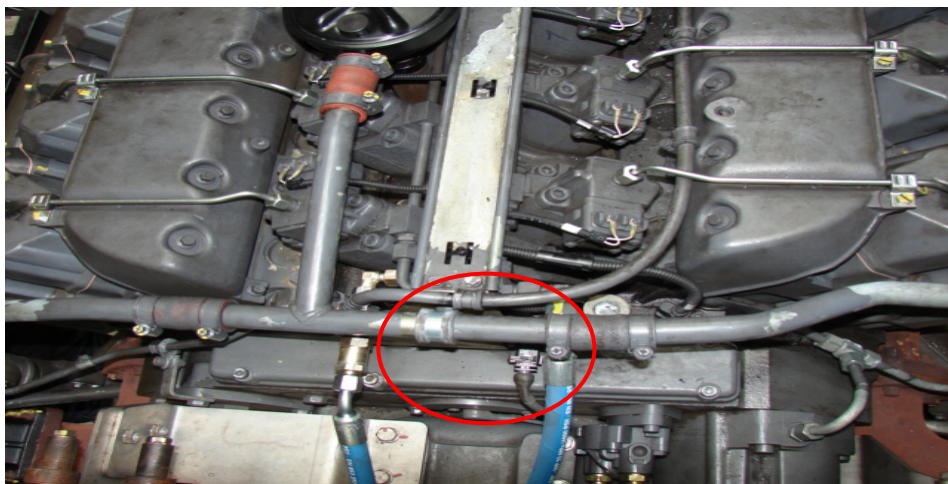
**Foto 10:** Normal tilstand omkring brændstofslanger, rørføringer - holder.
