Kollision mellem arbejdskøretøj og lokomotiv - Cph. 26.10.2000

Denne rapport er frigivet af Jernbanetilsynet den 09.10.2001

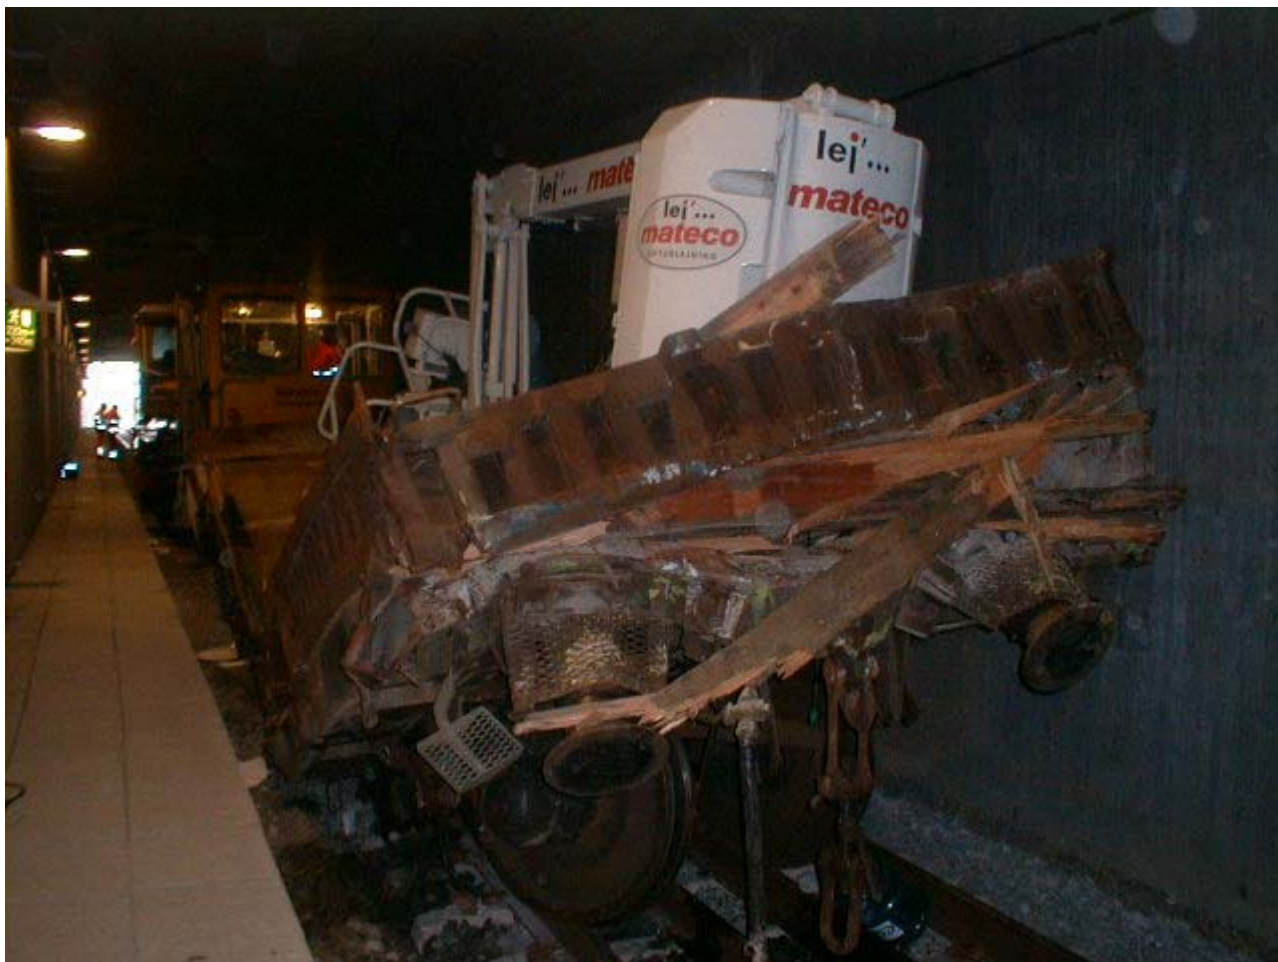
Den forankørende tjenestegodsvogn 943 blev så skadet ved uheldet, at den blev ophugget på DSB klargøringscenter Cph.

Figur 6: Ks vognen foran arbejdskøretøjet efter kollisionen (Banestyrelsen) er gennemgået i afsnit 3.3.3.
