Bil og tog (ØSJS) kollideret i overkørsel 37, Haarlev Mark

Jernbanetilsynet 22.03.2002

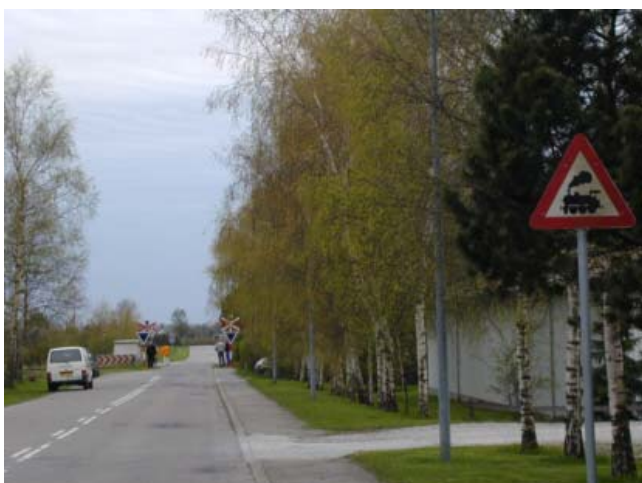
Overkørslen var sikret ved advarselssignalanlæg med advarselssignaler – fra øst var overkørslen endvidere afmærket med advarselstavle A72 (se fig. 1)

Figur 1: Overkørsel 17 set fra øst (hvorfra bilen kom)

Efter regelsættet skal der på offentlige veje opsættes krydsmærker i begge vejsider – som det fremgår af billederne manglede krydsmærke på hver af de venstre advarselssignaler.

Som det fremgår af billederne, forløb vejen således, at højre vejbane i bilens kørselsretning fortsatte over jernbanen i den oprindelige vejs bredde (figur 1). Ved kørsel fra vest, var det venstre vejbane, der var ført over overkørslen (figur 2).

På den baggrund henstilles at Vejdirektoratet drager omsorg for, at sikringsforholdene ved overkørslen forbedres ved etablering af bomanlæg alternativt at overkørslen nedlægges. (Det bemærkes, at Østbanen den 12.03.2002 har oplyst Jernbanetilsynet om, at overkørslen nu er forsynet med ½-bomanlæg, samt at anlægget inkl. vejudvidelse ventes endeligt færdigt i uge 12 2002).

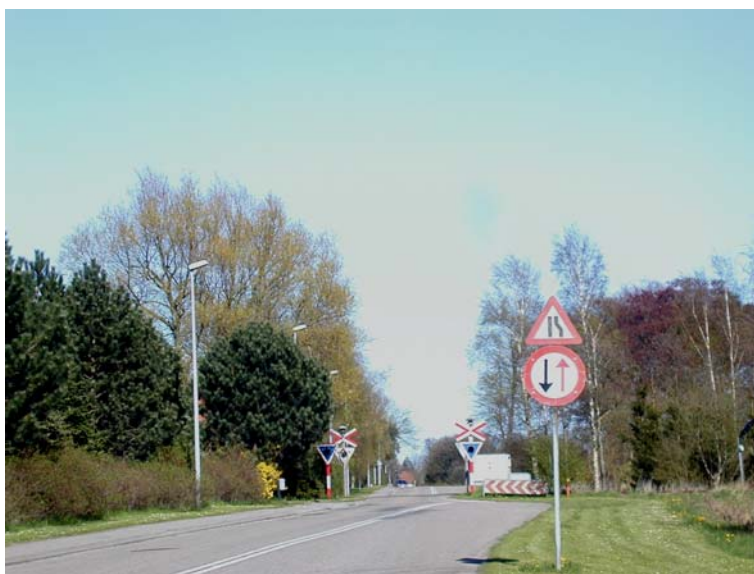
medens der fra vest ikke var nogen afmærkning (se figur 2 på næste side).

Figur 2: Overkørsel 37 set fra vest
