# Uheld i Mørke, overkørsel 163

Denne rapport er frigivet af Jernbanetilsynet den 10.05.2001

Den 12.01.2001 kl. ca. 19.28 påkørte tog RV 3566 en personbil i overkørsel nr. 163 i Mørke. Overkørslen ligger på Grenåbanen i km 30.6 mellem Ryomgård og Hornslet.

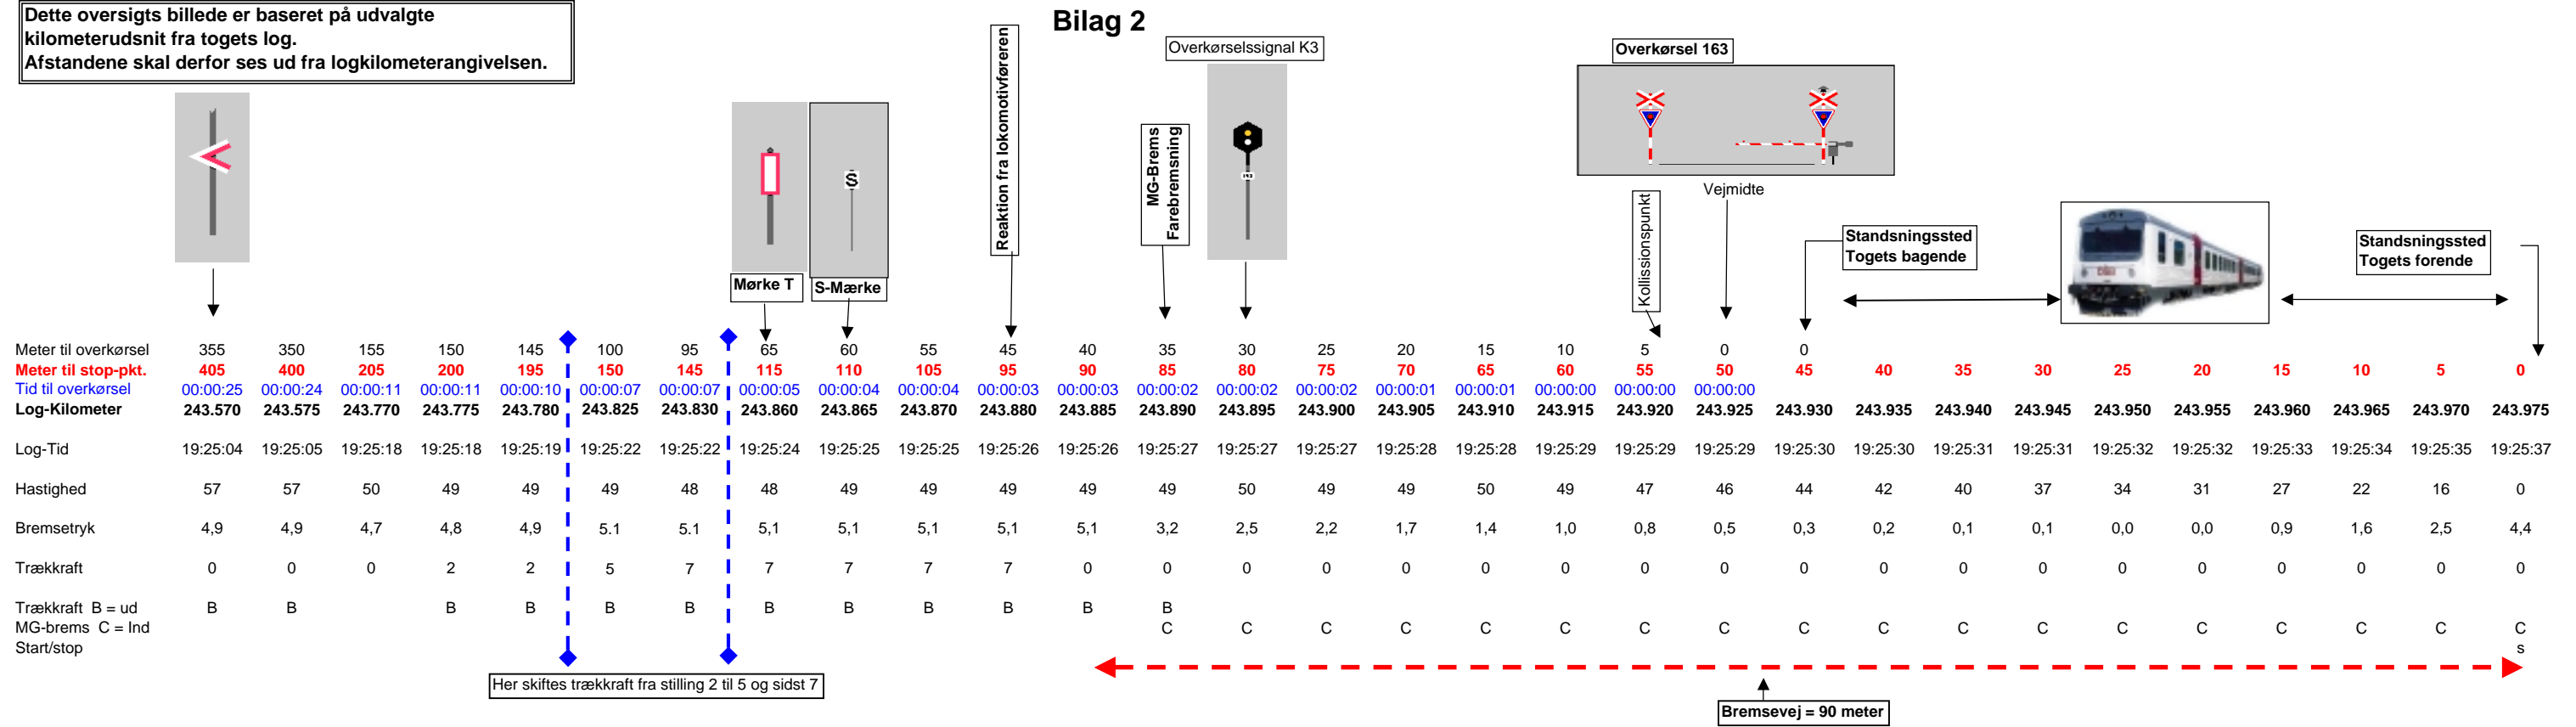
**1.2 Bilag 2 Grafisk analyse af havarilog**

I følge havariloggen har toget passeret mærke 11.5 med 57 km/t. Farten sænkes en smule ved perronen til ca. 48 km/t. Kort før perronen skiftes kørekontrollen fra stilling 2 til 7.

Cirka 10 meter fra overkørselssignalet (cirka 40 meter inden overkørslen (vejmidte)) bliver der farebremset.

På det tidspunkt der farebremses er hastigheden - i følge loggen - 49 km/t.

Dette oversigts billede er baseret på udvalgte kilometerudsnit fra togets log. Afstandene skal derfor ses ud fra logkilometerangivelsen.
