"Nær ved" kollision. Kværndrup. 15.05.2001

1 Hændelse og undersøgelser

1.1 Hændelse

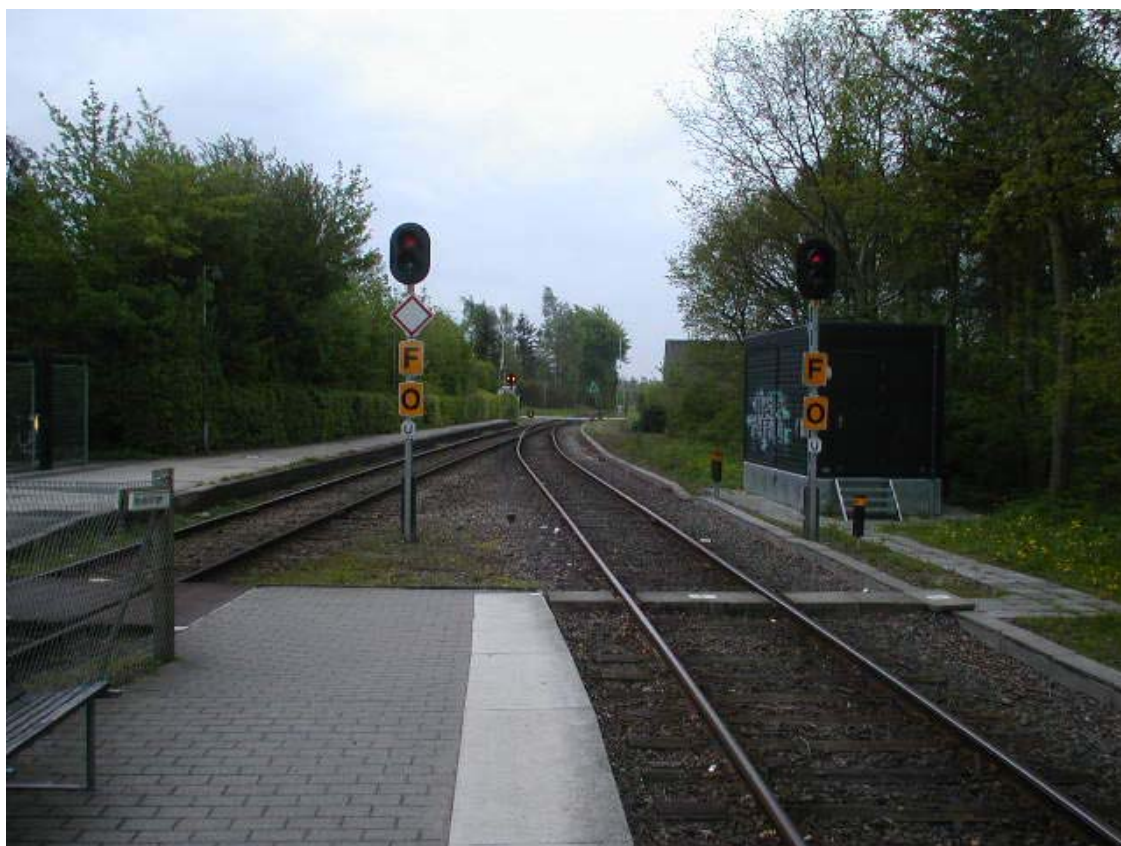
Foran overkørsel 70 er placeret det til overkørslen hørende uordenssignal, der viser 2 gule lys når overkørslen ikke er sikret og som er slukket når overkørslen er sikret.

Figur 1: Kværndrups sydlige udkørsel med spor 2 til højre. Overgang til perron ved spor 1 ses til venstre i billedet.

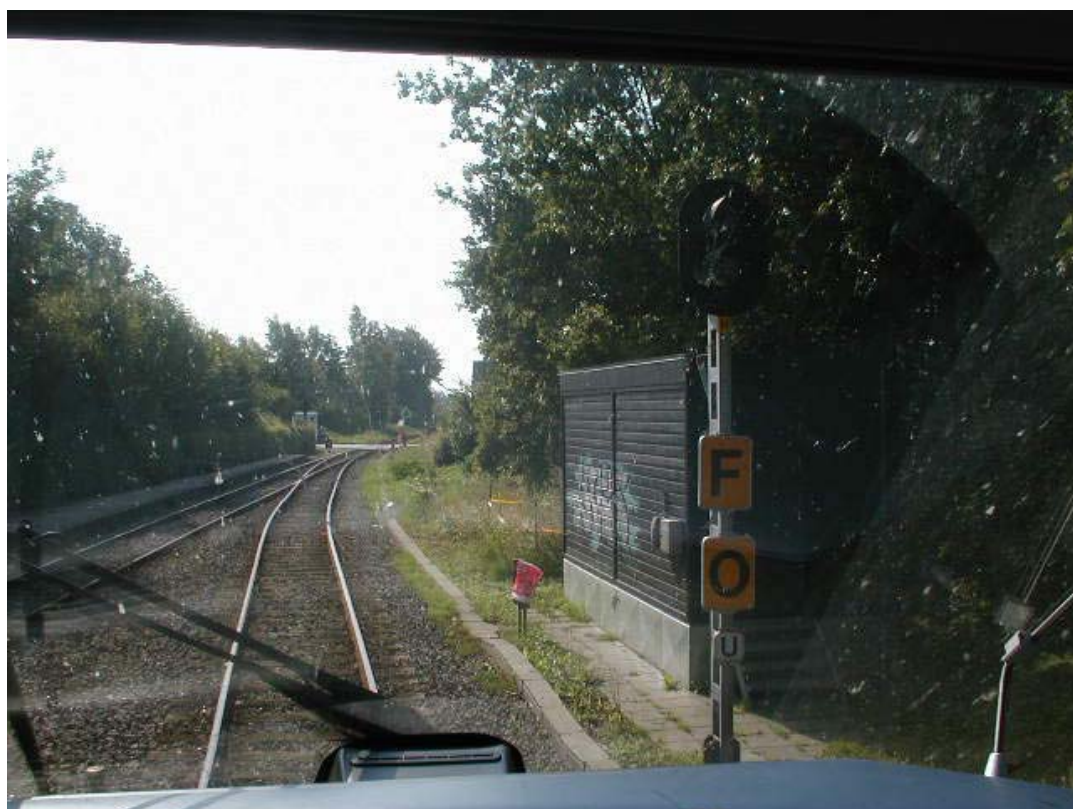
Der er ikke markeret noget standsningssted i spor 1 hhv. 2; lokomotivføreren for tog 5114 har oplyst at han i dette tilfælde kørte frem til normalt standsningssted, dvs. så førerrumsvinduet er ud for overgangen over spor 1. Der er ca. 3-5 meter fra togets front til U-signal H for spor 2.

Lokomotivføreren har oplyst, at han fra sin plads stående ved igangsætningspanelet (i venstre side af førerrummet) ikke kunne se U-signalet, men at uordenssignalet for overkørsel 70 ved afgang viste "overkørslen sikret".

Det fremgår af SODB Anl 05 01-2 at U-signaler skal kunne ses fra afgangsstedet, hvis det er første signal efter dette sted. Normalt regnes endvidere med en minimal synlighed til signalers farvede lys på 30 meter (bl.a.SODB 1.4); dvs. at signalets farvede lys ikke kan påregnes at kunne iagttages på mindre afstand end 30 meter.

- det anvendte ”normale” standsningssted er nærmere signalet end 30 meter og
- lokomotivføreren skal gennemføre afgangprocedure fra venstre sidevindue

kan signalet ikke med sikkerhed iagttages før og under igangsætning.

Figur 2: Udsyn fra førerplads fra "normalt" standsningssted i Kvs (her førerplads i litra MQ)

Det anses for overvejende sandsynligt, at de utilstrækkelige muligheder for at iagttage signalet fra det anvendte afgangssted (som ikke er markeret), såvel fra førerpladsen som fra lokomotivføreren placering i forbindelse med afgangsproceduren, har været en medvirkende årsag til den manglende signaliagttagelse / manglende indhentning af afgangstilladelse.

1. Det *henstilles* til Banestyrelsen at man gennem afholdelse af signalkommissioner for samtlige U-signaler på strækningen dels udpeger det ”nærmeste afgangssted”, hvorfra signalet kan iagttages under lokomotivførerens gennemførelse af afgangsproceduren (siddende i førerrummet eller stående ved sidevindue i førerrummet) og dels - ved hjælp af mærke 17.18 ”standsningmærke” - afmærker dette sted som det punkt hvor indkørende tog senest skal standse af ekspeditions-mæssige årsager. Henstillingen gælder samtlige stationer på strækning 21. (Odense) - Svendborg.

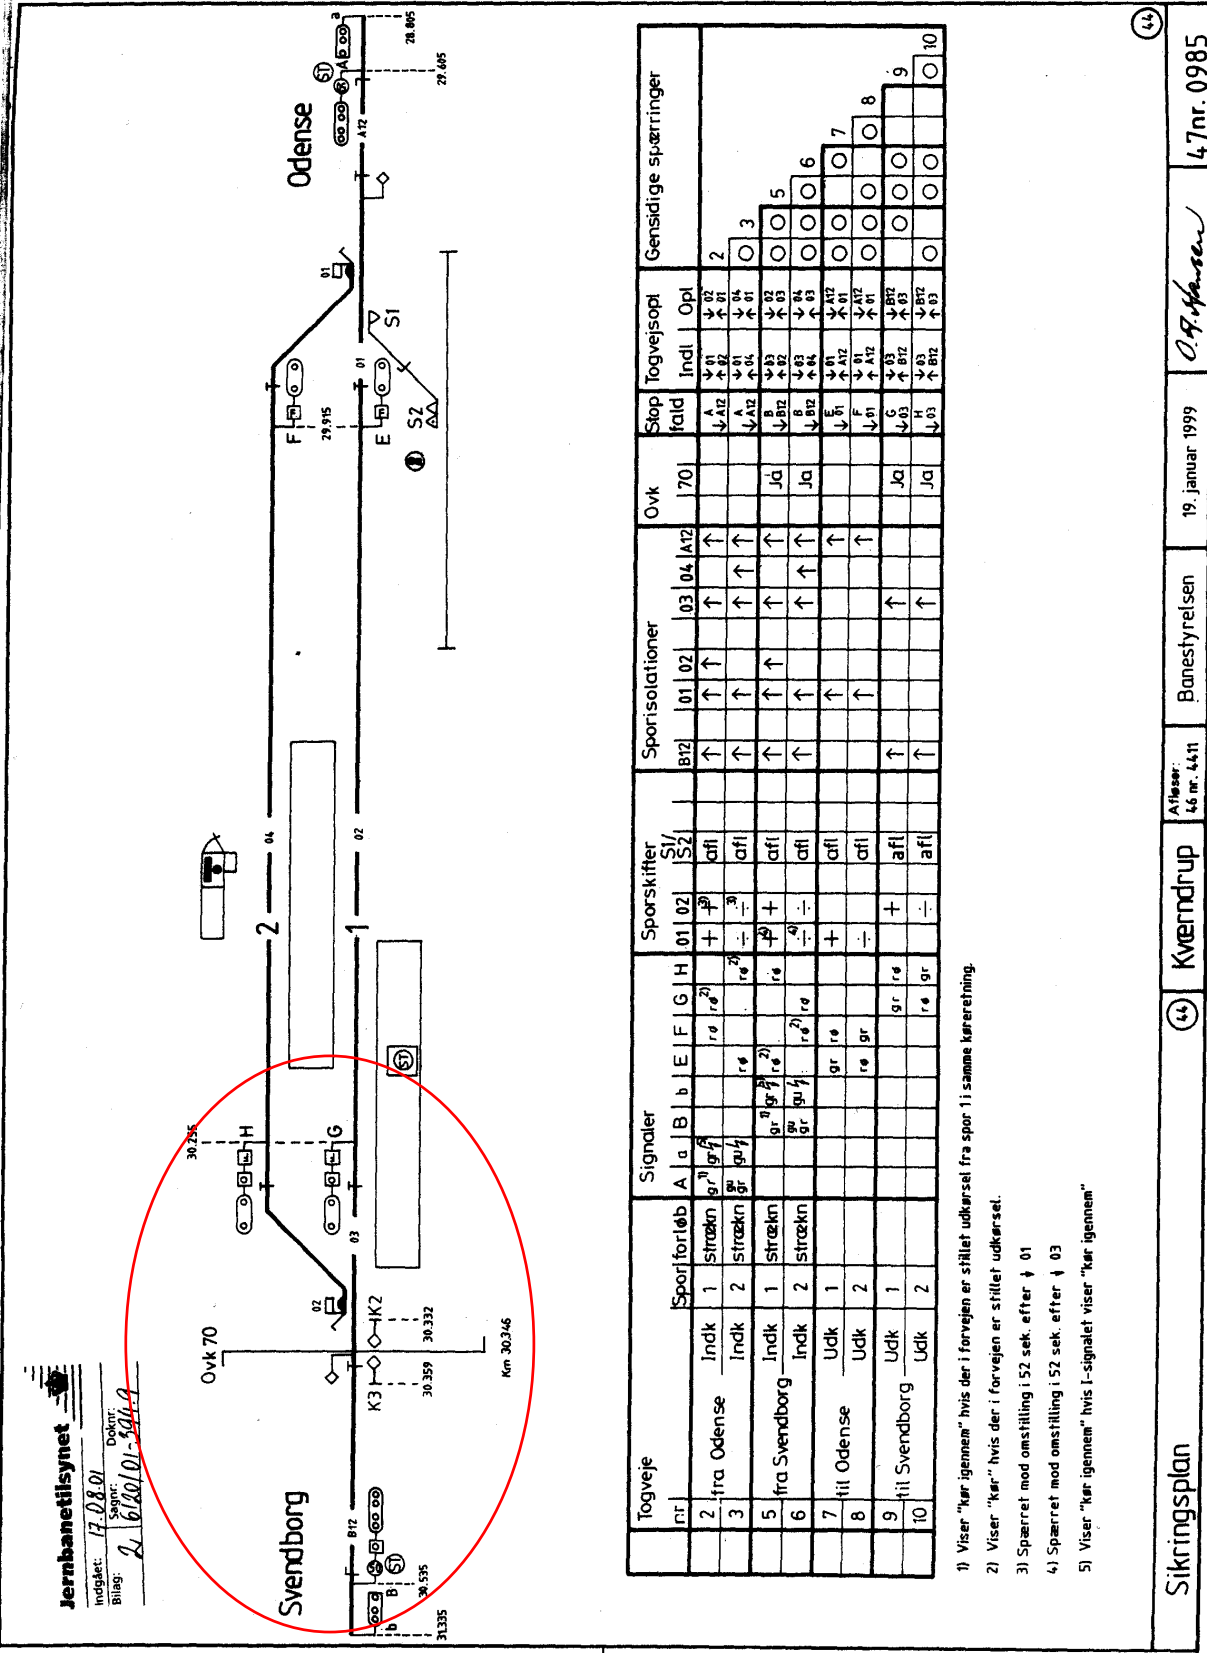
Sikringsplan

Signalopstillingerne i Kværndrup fremgår af tegningen side 6. Det ses at stationen har 2 U-signaler – et for hvert togvejsspor. U-signalerne tjener samtidig som togvejsendepunkt for indkørende tog. I stationens udkørselsende mod Svendborg findes endvidere en automatisk sikret overkørsel med ½-

Udkørselssignalerne er begge forsynet med mærke 7.3.1 "F-signal følger" og mærke 11.6 ("O-mærke": "Der følger en automatisk sikret overkørsel, der er i afhængighed af det hovedsignal, mærket er anbragt på eller ved") samt oplysning om signalets type (U). Der er **også** oplysning om signalets betegnelse (jf. SODB 5.10). På U-signalet for spor 1 (U-signal G) er desuden placeret rangergrænsemærke (mærke 17.10 "Rangergrænsen"); ifølge sikringsplanen for Kværndrup er rangergrænsemærket placeret umiddelbart efter overkørsel 70.

2. Det *henstilles* at Banestyrelsen bringer overensstemmelse mellem tegningsmateriale og de faktiske forhold.
3. Det *henstilles* at Banestyrelsen gennem SR Information overfor især lokomotivførerne nøje redegør for betydningen af de til overkørslen hørende signaler – herunder dels at et slukket uordenssignal ikke betyder ”overkørslen sikret” og dels at overkørsels- og uordenssignalerne generelt ikke har en retningsbestemt funktion.
