## Afsporing i Hjørring 25.07.2001

### 1 Hændelse og undersøgelser

#### 1.1 Hændelse

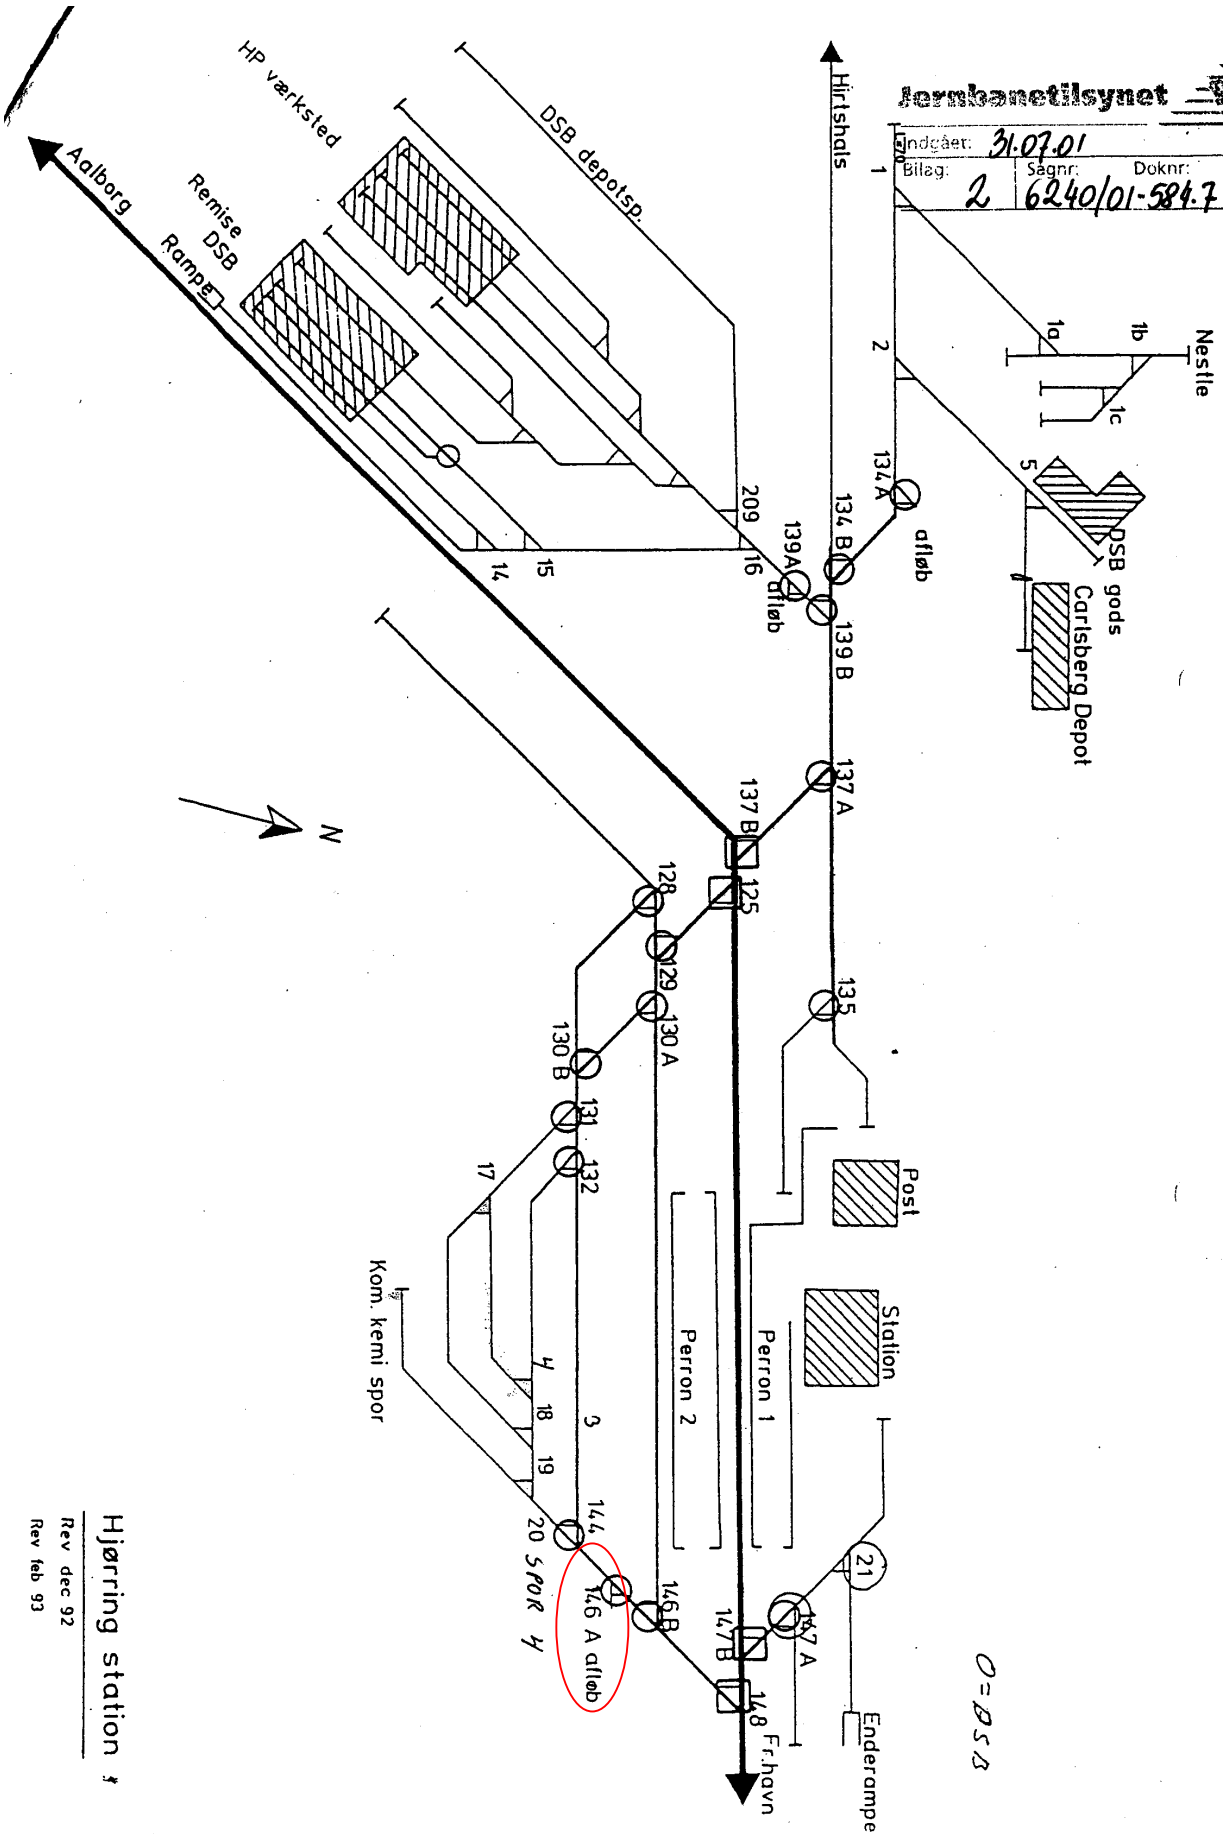
Hjørring station  
 Rev dec 92  
 Rev feb 93

Den 25.07.2001 kl. ca. 09.15 afsporede en tom tankvogn 44 86 7351174-4 [JEK1] i afløbsspor skifte 146a under rangering på Hjørring station fra Hjørring spor 4 mod Hjørring Øst, der er sidespor på fri bane. Vognen – der tilhørte DSB – indgik i en oprangering for arbejdstog GX 8834 bestående af Ska-gensbanens diesellokomotiv SB M8 betjent af en lokomotivfører (værkstedsformand) fra Hjørring Privatbaner.

Stationsbestyreren har oplyst at han gav tilladelse til udrangering fra spor 4 i Hjørring til Hjørring Øst, medens sporskifte 146a stod forkert for denne kørsel (til afløb) – stationsbestyreren havde omstillet sporskifte 147 i den tro, at det var sporskifte 146a/b. Det fremgår af det foreliggende materiale at sporskiftet også kunne have været stillet til stedbetjening – dvs. rangerlederen kunne selv have forestået omstillingen af sporskiftet.
