## Bil kollideret med tog – Gislinge 02.01.2002

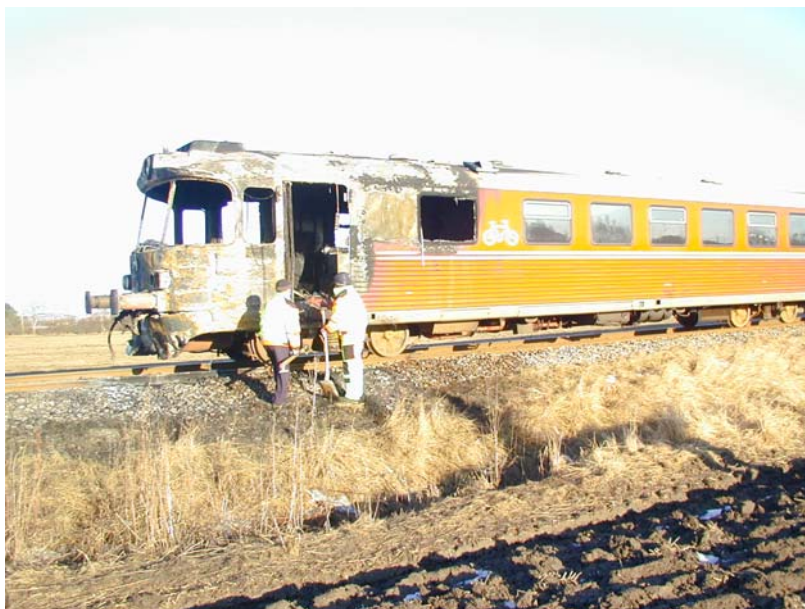
Ved kollisionen brød bilen – der blev hængende på togets venstre puffer og skubbet 200-250 meter væk fra overkørslen – i brand, hvorved bilens fører omkom og bilen udbrændte. Togets motorvogn – Ym 58, der var forrest i køretningen – udbrændte totalt i førerrum og pakrum og ca. halvdelen af passagerkabinen udbrændte ligeledes.

Figur 1: YM 58 med det udbrændte førerrum

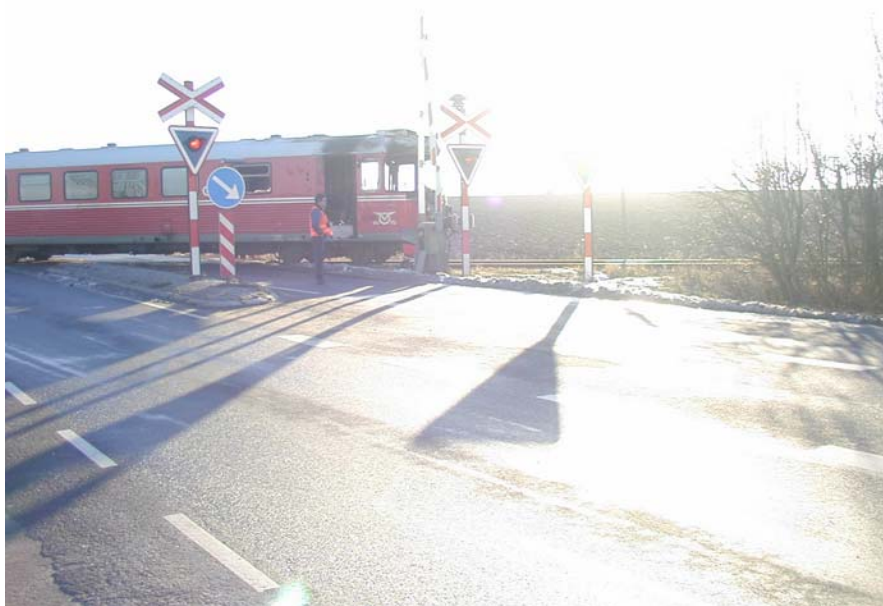
**Figur 2: Overkørslen set fra Østrevej - ca. 11:45**

Det fremgår af politirapporten at ved politiets ankomst til uheldsstedet stod solen lavt men hindrede ikke (blænding) iagttagelsen af overkørselssignalet rettet mod udmundingen af Østrevej; derimod kunne iagttagelsen af signa- lerne rettet mod Flægekærvej (ved kørsel ad Flægekærvej mod syd) være van- skeliggjort.

Ved Jernbanetilsynets undersøgelse på stedet stod solen således, at iagttage- lse af signalet fra udmundingen af Østrevej kunne være vanskeliggjort, me- dens signa- lerne mod Flægekærvej var ganske tydelige. (se foto).

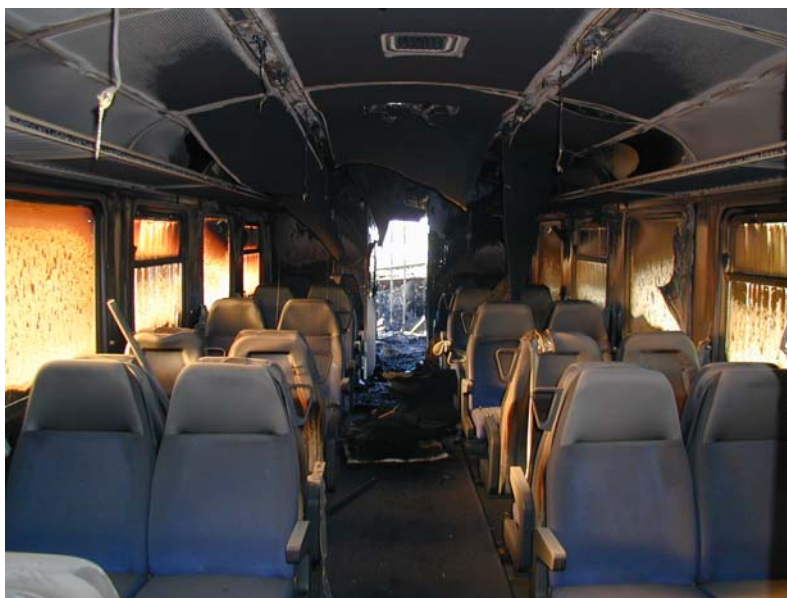
”Vægbeklædning og loftbeklædning var udført af brandbare materia- ler, dette har haft indflydelse på brandudviklingen i toget, opmærk- somheden skal ligeledes henledes på, at røg fra spånplader er meget giftig, da der er lim mm. i disse.

Over døren mellem pakrum og kupe var der monteret et display, dette var afdækket med akrylplader. Disse plader har ikke haft en tilstrækkelig brand- modstandsevne, branden har delvis spredt sig til kupe af denne vej.

**Figur 3: Passagerafdelingen i YM 58**

Det må tilrådes, at der monteres en plade i ubrandbar materiale mellem væggene i dette område - dette vil forhindre at strålevarmen fra en brand i pakrum/kupe kan brede sig via denne åbning.

1. Jernbanetilsynet henstiller at OHJ og øvrige ejere af materiel af denne type gennemfører brandhæmmende afdækning ved display i væg mellem pakrum og passagerafdeling (eller andre gennembrydninger af væggen) som anbefalet af Dansk Brandteknisk Institut i samtlige togsæt af denne type
2. Jernbanetilsynet anbefaler at den af Dansk Brandteknisk institut anbefalede afdækning brandhæmmende afdækning bag lygtehuse for og bag gennemføres af OHJ og øvrige ejere af denne type togsæt.

Endelig skal det ved eventuel reovering af Y-togsmateriel med henblik på levetidsforlængelse sikres, at materialer i passagerområder udskiftes så der i

tilfælde af brand ikke udvikles giftig røg samt at der opnås forbedret brandmodstandsevne.

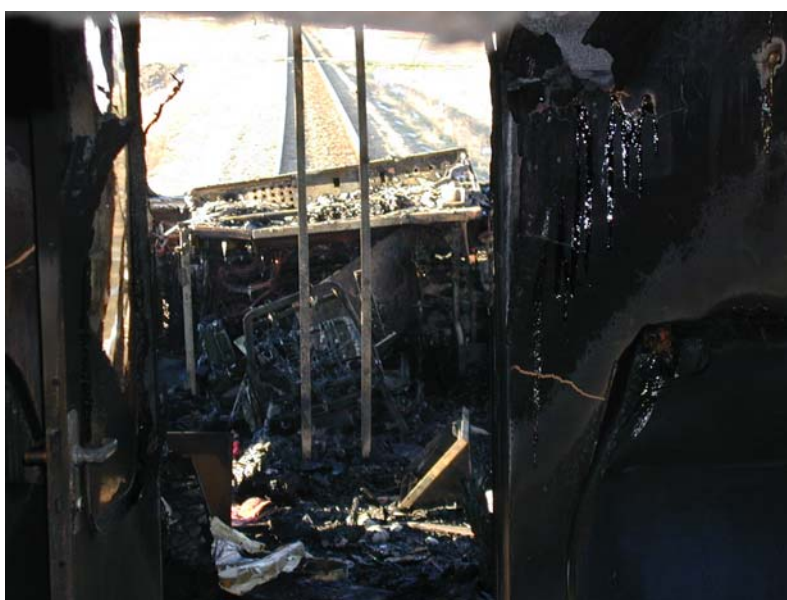
Udfra undersøgelsen vurderes at brandmodstandsevnen i de anvendte materialer har været gode og har afgrænset en brand på ca. 30 min. i at brede sig fra pakkerum til kupe.

**Figur 4: Det udbrændte førerrum i YM 58 set fra døråbning mellem passagerafdeling og pakrum. Væggen mellem førerrum og pakrum er helt væk**
