Ulykke i ovk 224 (Grenåvej) den 07.11.2002

Denne undersøgelsesrapport¹ er baseret på det fra implicerede parter m.v. rekvirerede (modtagne) informationer. Detaljerede oplysninger findes i dette materiale.

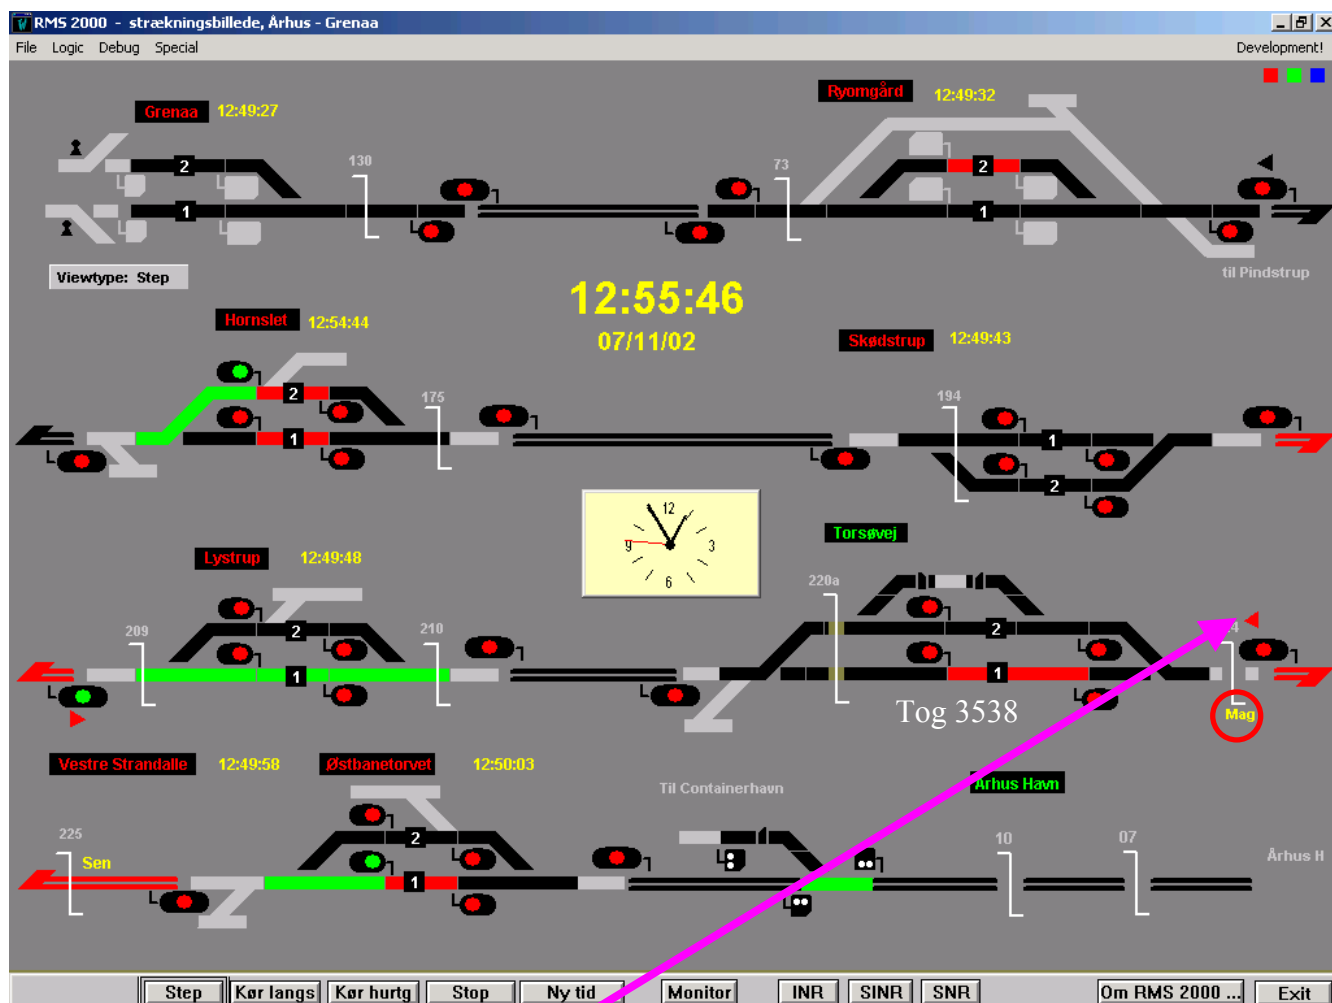
Tog 3531 passerer I-signal B, der viser stop.

På billedet (kl. 12:55:46) herover fremgår - at den røde pil "blinker" samtidig med, at indkørselssignalet viser "stop". Dette indikerer, at toget har passeret indkørselssignalet i stilling "stop", da meldingen, der får pilen til at blinke, hentes fra stoprelæet til linieblokken, der er placeret 20 meter efter indkørselssignalet.

Samtidigt ses, at tænding af overkørsel 224 er "magasineret" ○

Logfilen viser endvidere, at "sen tænding" var indkoblet og at toget har aktiveret tændstedet for overkørsel 224, idet tændingen er magasineret.

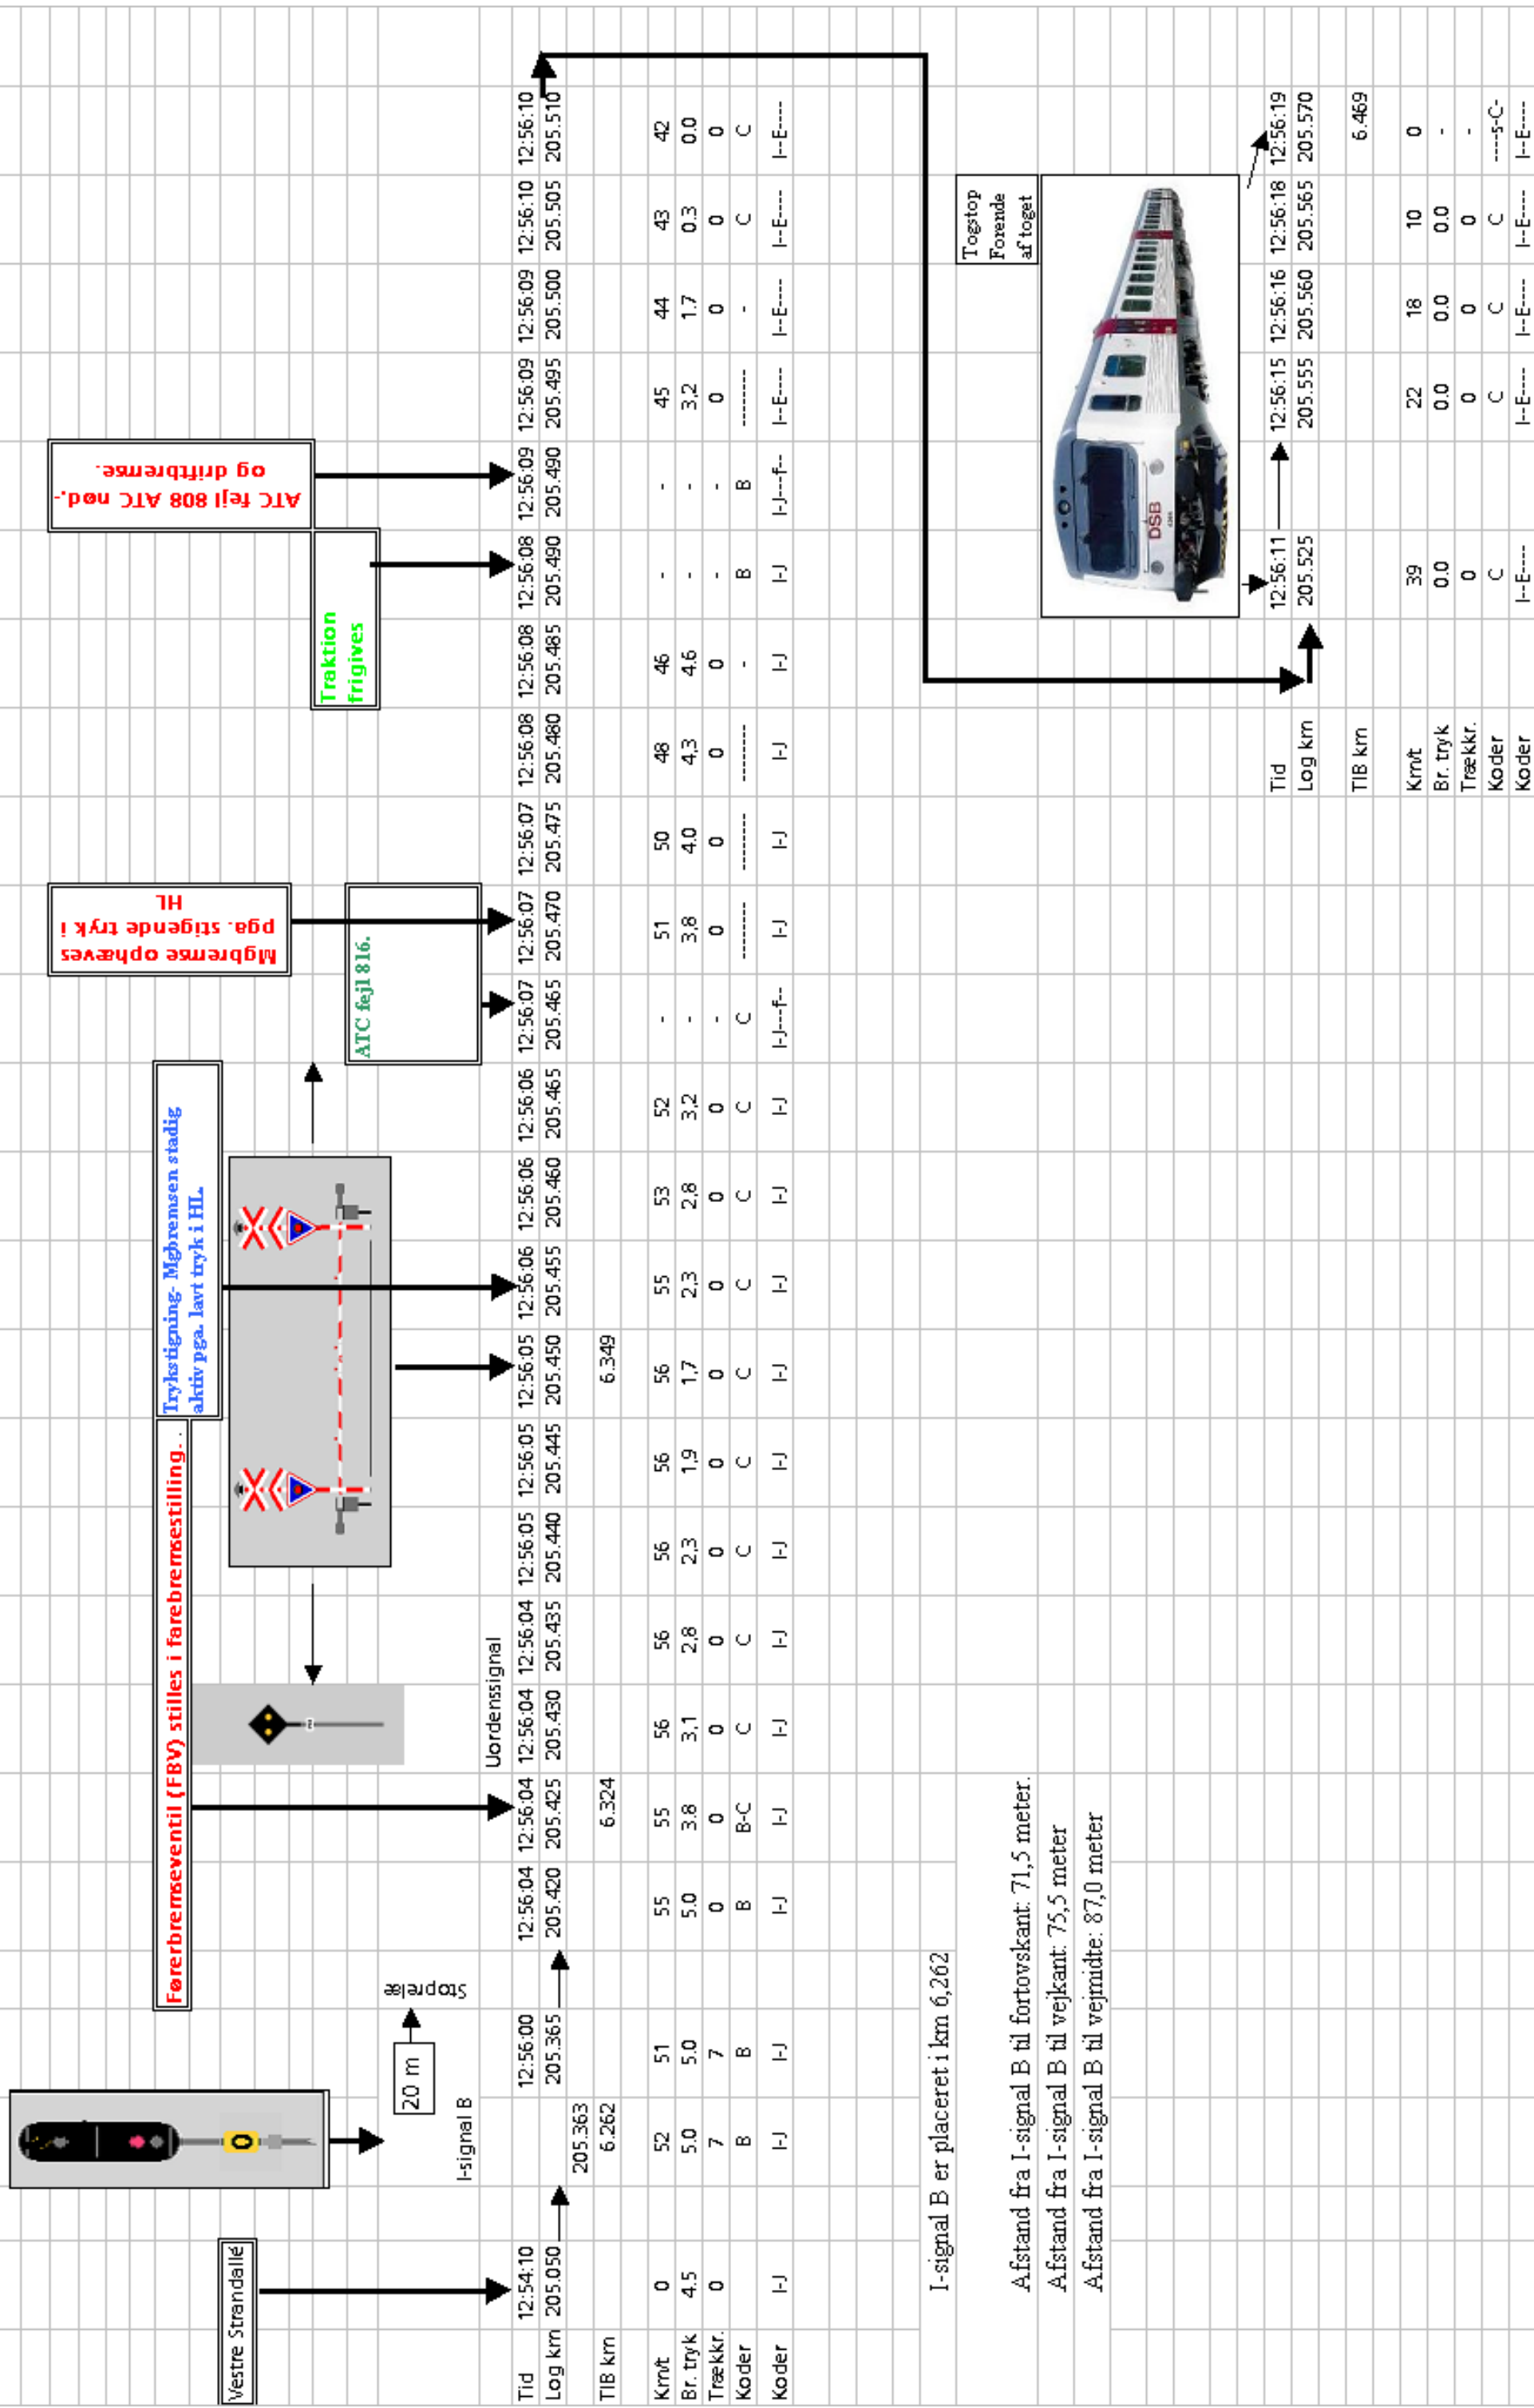
I-signal B er placeret i km 6,262

Afstand fra I-signal B til fortovskant: 71,5 meter.

Afstand fra I-signal B til vejkant: 75,5 meter

Afstand fra I-signal B til vejmidte: 87,0 meter
