## Rangeruheld i Glostrup 18. marts 2003

Efter gennemførelse af de indledende undersøgelser og evaluering af de tilgængelige data vedrørende dette jernbaneuheld er Jernbanetilsynet nået til følgende konklusion:

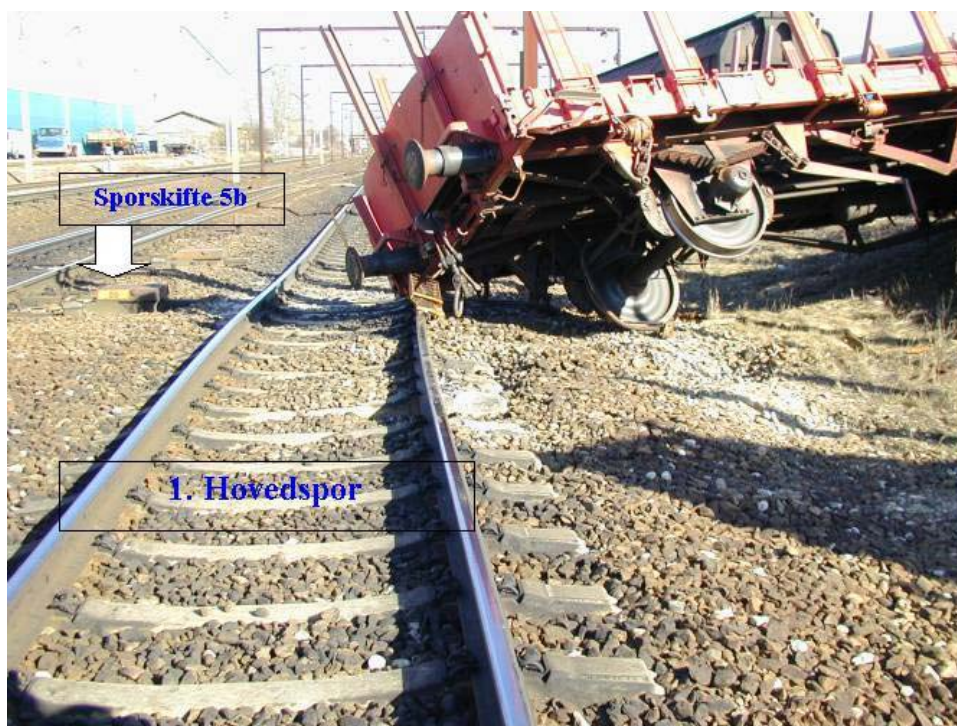
Rangertrækket kørte med frem mod spor 6 og kolliderede med de 14 vogne der netop var koblet af. Ved kollisionen afsporede 5 vogne, to eksede, så de ragede ud i spor 1, der er gennemkørselsporet mod København.

Den direkte årsag var, at sporskifte s10 stod til kørsel mod spor 6 i stedet for spor 0.
