Kørsel ind i andet togs togvej - Guldager 28.01.2003

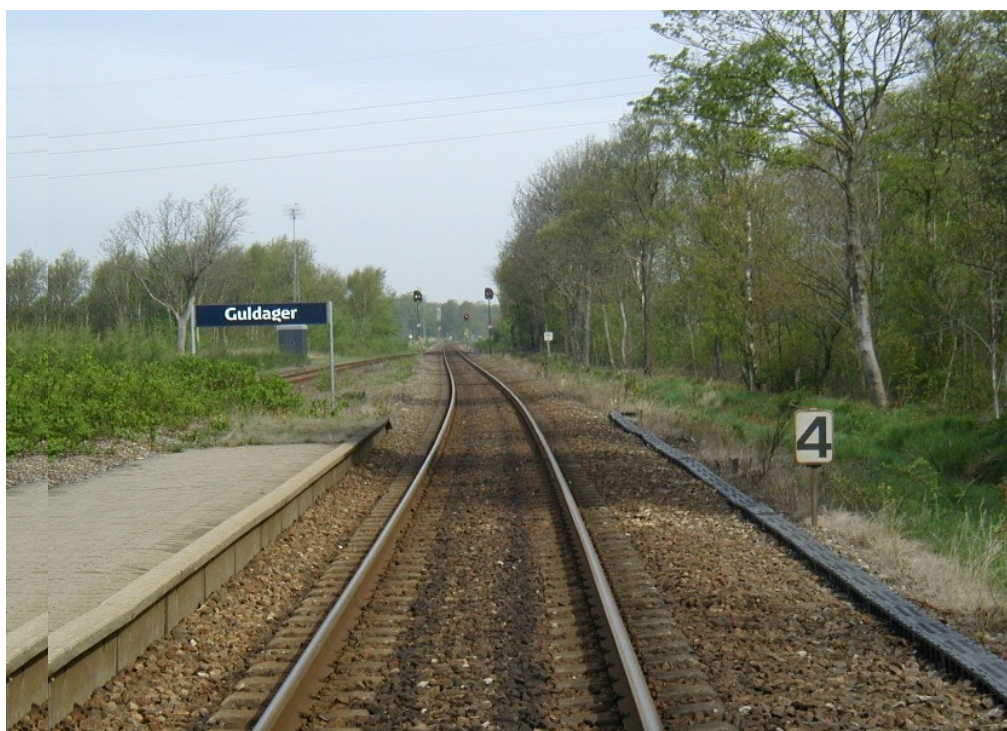
Der foreligger ikke oplysninger om nedsat synlighed til PU-signalerne - Banestyrelsen har oplyst at ”signalsynligheden på PU-signalet overholder gældende bestemmelser”.

Udsigt mod Varde fra normalt standsningssted (foto: Arriva)
