Frontal kollisjon Regstrup 06.01.1998

Denne rapport er frigivet af Jernbanetilsynet den 17.07.1998

Den 06.01.1998 kl. ca. 08.00 kolliderede regionaltogene 4521 og 4528 frontalt ca. 100 meter udenfor Regstrup stations nordøstlige stationsgrænse (mod Holbæk).

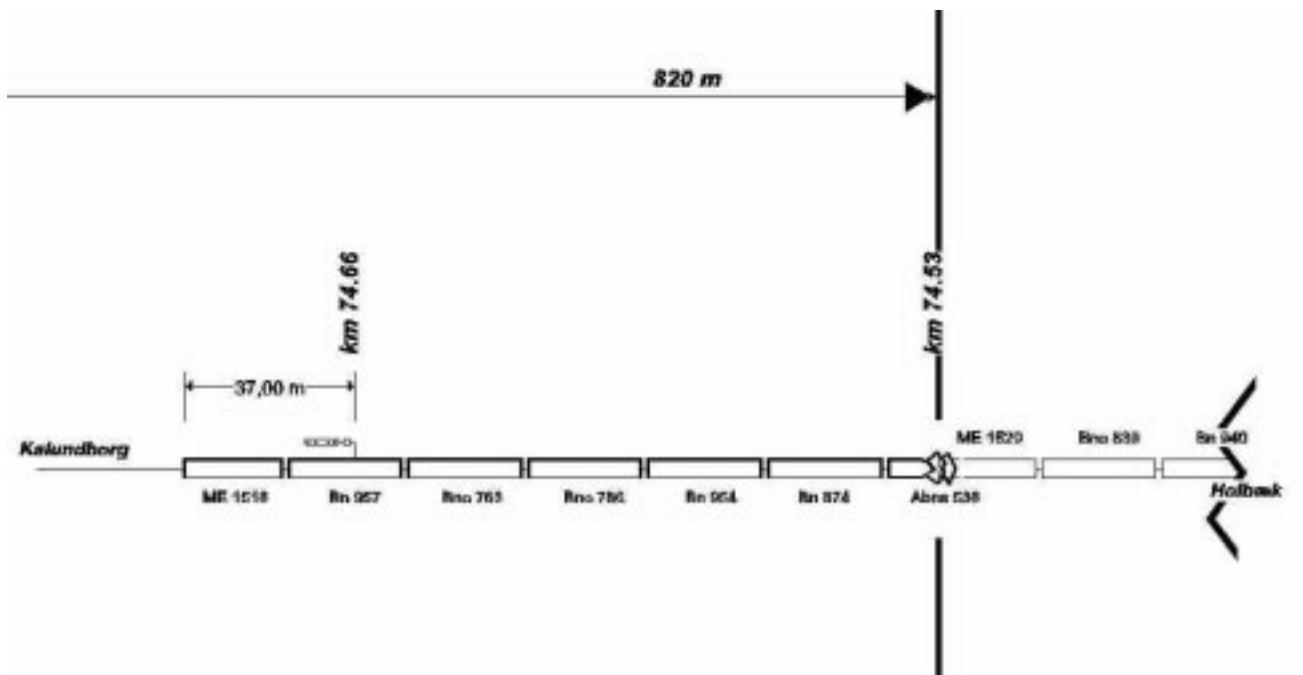
2.14 Skadestedets udseende

Styrevognen i tog 4528 - Abns 538 - var forrest i køreretningen og var ved kollisionen knækket ved forreste dørparti. Vognen anses for totalskadet. Den efterfølgende Bn 874 fik lettere skader.

Tog 4521's lokomotiv, fik ødelagt forreste førerrum og beskadiget motoren. I dette tog blev den efterfølgende vogn Bno 839 lettere skadet.

Samtlige implicerede vogne fik mindre skader idet dørfyldninger blev revet ud og sæder faldt på gulvet.
