**Afsporing af vogne  
i godstog  
Forlev, 15.05.1998**

Et DanLink godstog på vej fra Københavns Godsbanegård mod Padborg med i alt 21 vogne afsporer den 15.05.1998, ca. kl. 05:10 ved Forlev mellem Slagelse og Korsør i ca. km 97 fra København.

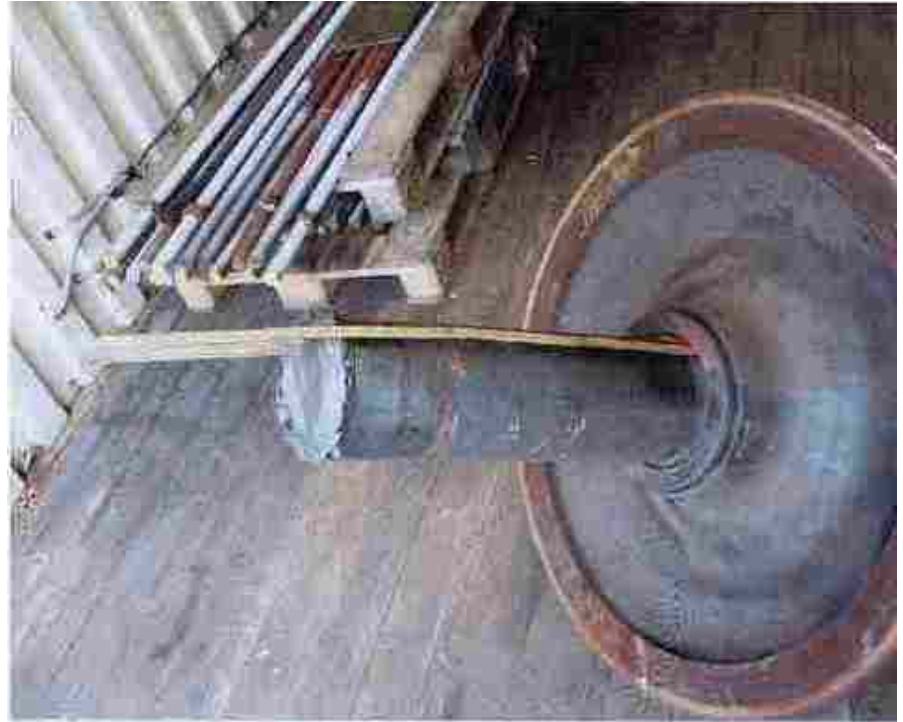
Den 3. aksel på godsvogn nr. 14 var knækket, ca. på midten. Vognen var en læsset svenskejet privatvogn Nordwaggon, samlet vognvægt på 87,2 ton.

Figur 1: Knækket godsvognsaksel. Bruddet er sket 55 cm fra hjulnavet.

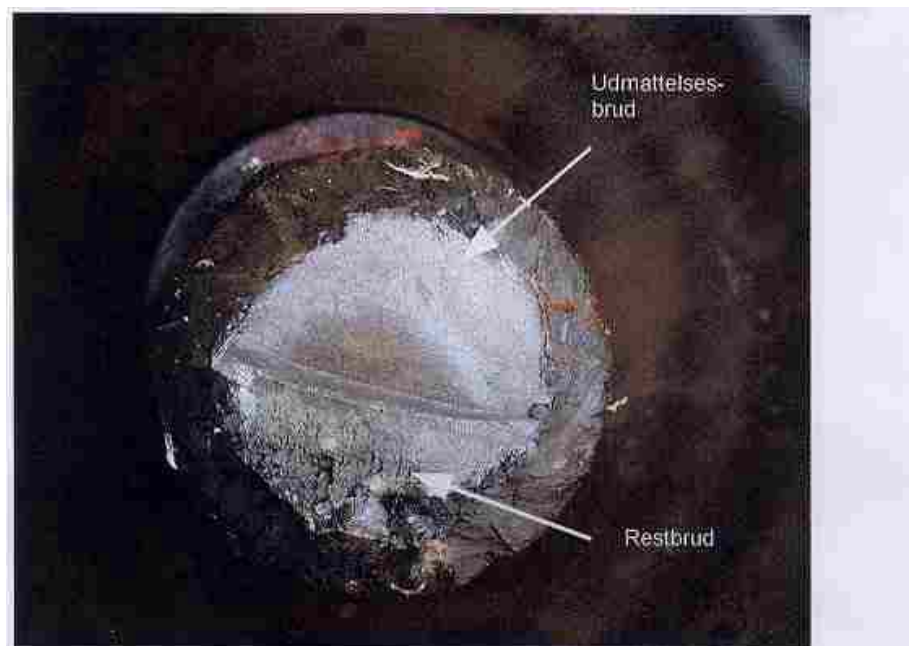
En visuel undersøgelse af brudfladerne viser, at der er tale om et udmattelsesbrud.

Udmattelsesbruddet er vokset mere end 65 % igennem akseltværsnittet før restbruddet er indtruffet. Den jævnt fremadskridende udmattelsesfront viser, at der er tale om roterende bøjningsudmattelse med en relativt moderat maksimumsspænding. Der er ingen tegn på, at akslen skulle have været nominelt overbelastet.

Figur 2: Nærbillede af brudfladen. Bemærk at kun de centrale dele af brudfladen er rimeligt velbevaret. Bruddet er vokset som et udmattelsesbrud startende fra oven. Restbruddet udgøres af den lysere og mere groft udseende del nederst i billedet.

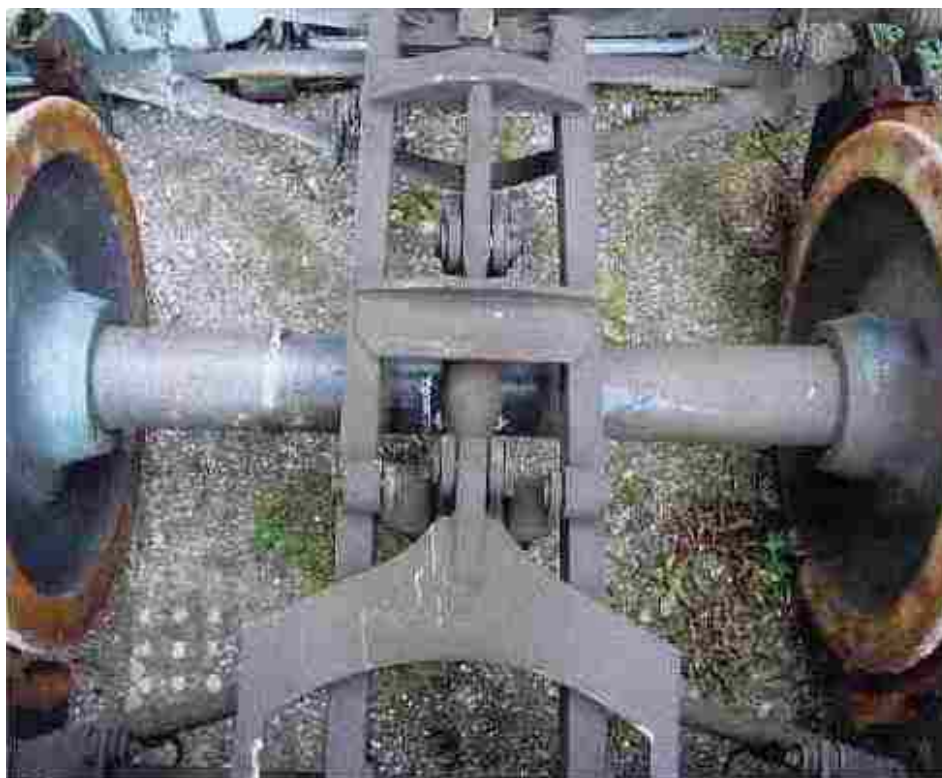
Figur 5: Foto af ubeskadigede aksel på den havarede bogie.

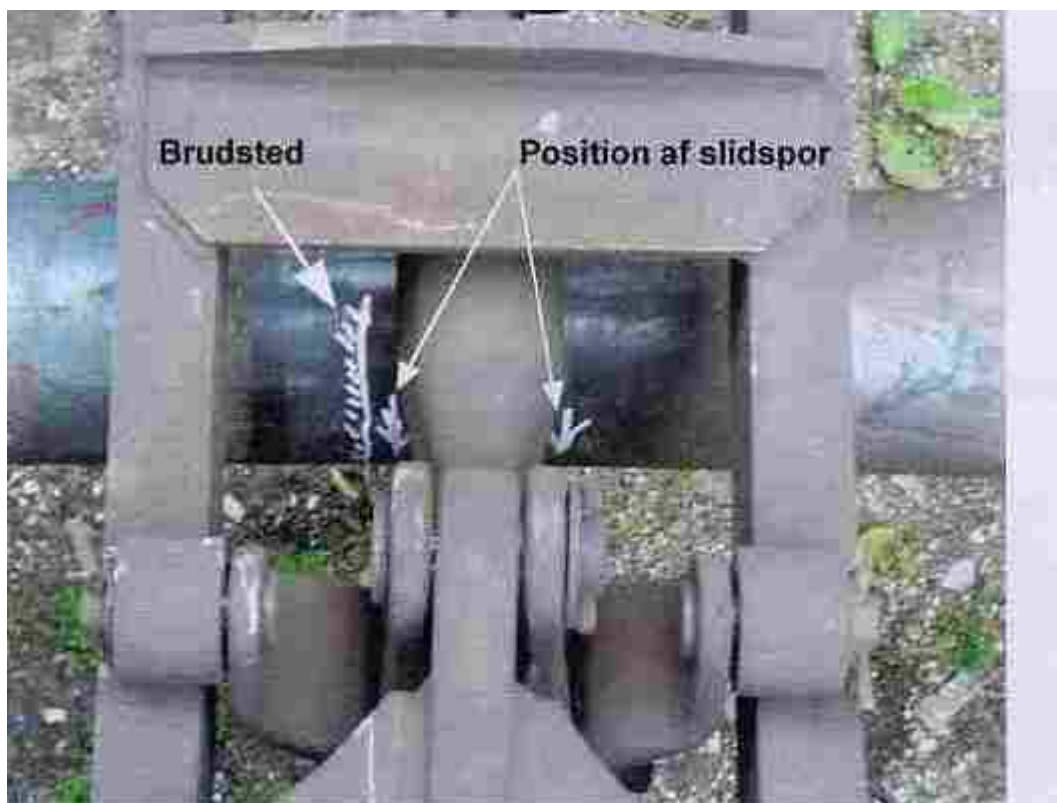
Ud fra positionen af de ved FORCE instituttets undersøgelse konstaterede rundgående slidspor i forhold til den i bogien ophængte bremse-træk-anordning (jf. foto 6, se bilag) er det nærliggende at antage, at akslen har været i roterende kontakt med dele af denne anordning.

Figur 6: Nærbillede af ubeskadigede aksel med indtegnning af brudsted og position af slidspor.
