## Nedbrudt arbejdskøretøj påkørt af arbejdskøretøj ved Skanderborg 15.06.1998

Hovedgård-Skanderborg

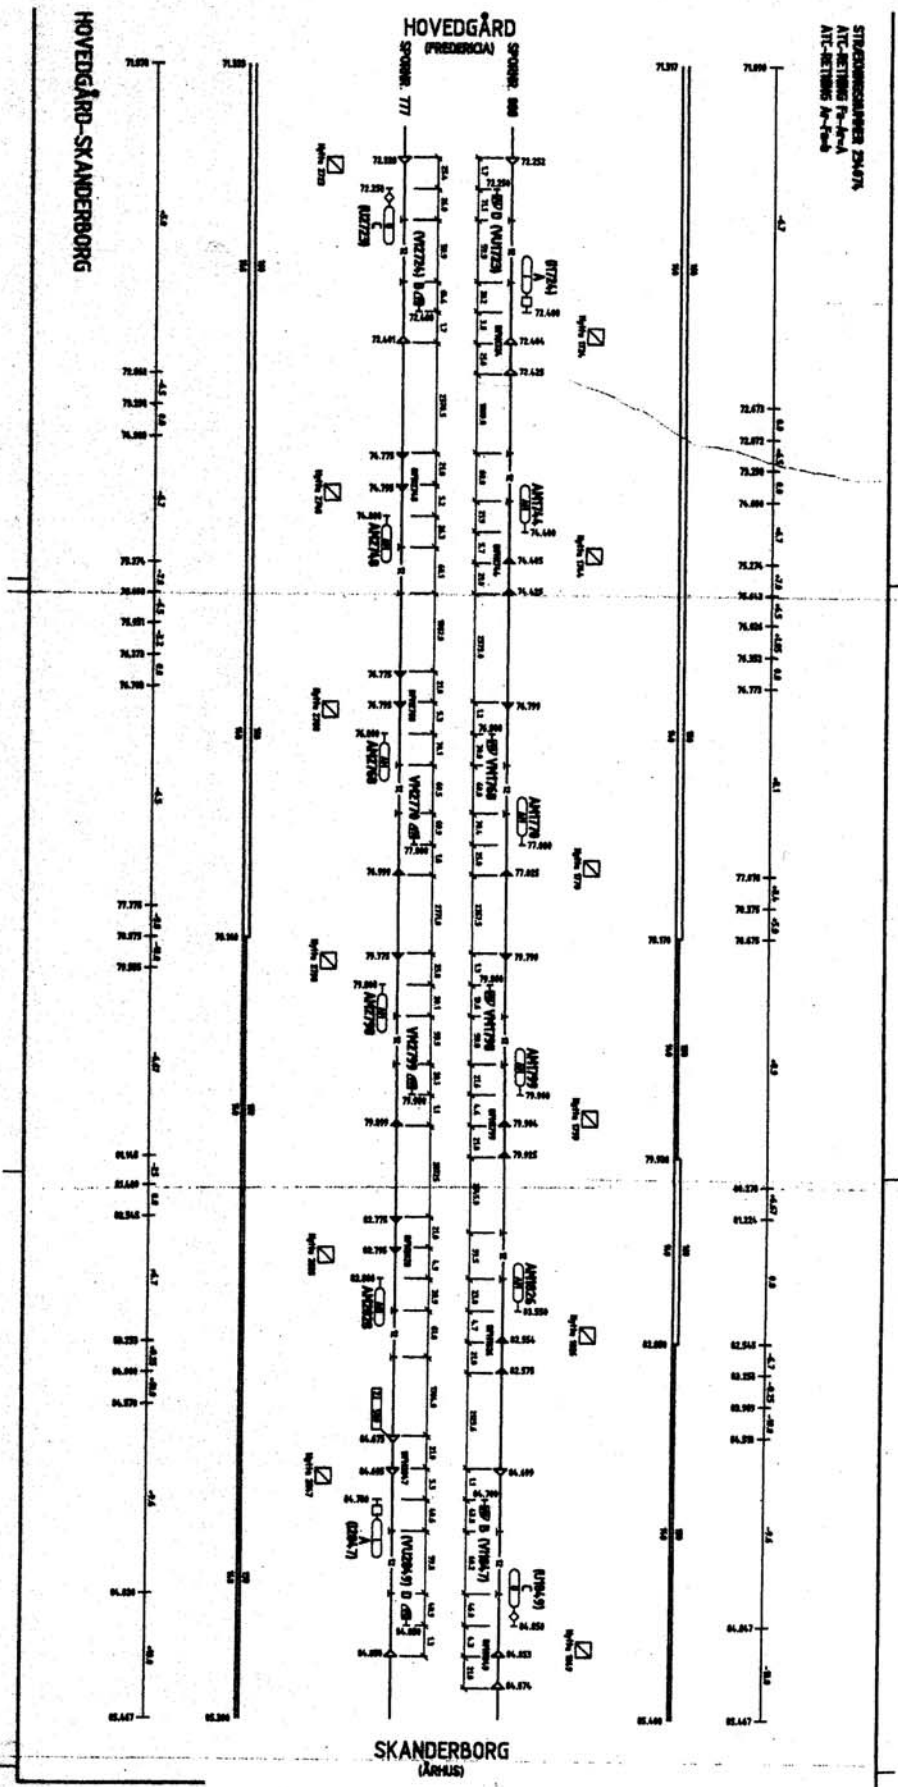
Det nedbrudte arbejdskøretøj SSR 529 befandt sig i højre spor Skanderborg – Hovedgård i km 76,200 (ca. 800 m efter AM 1770).

Arbejdskøretøj SSR 529 meldte kl. 14:42 nedbrud til FC Skanderborg. Køretøjet holdt i km 76,2 lige ved slutningen af en højrekurve.
