Privatbanen
Sønderjylland (PBS)
Afsporing i Grindsted,
07.07.1999

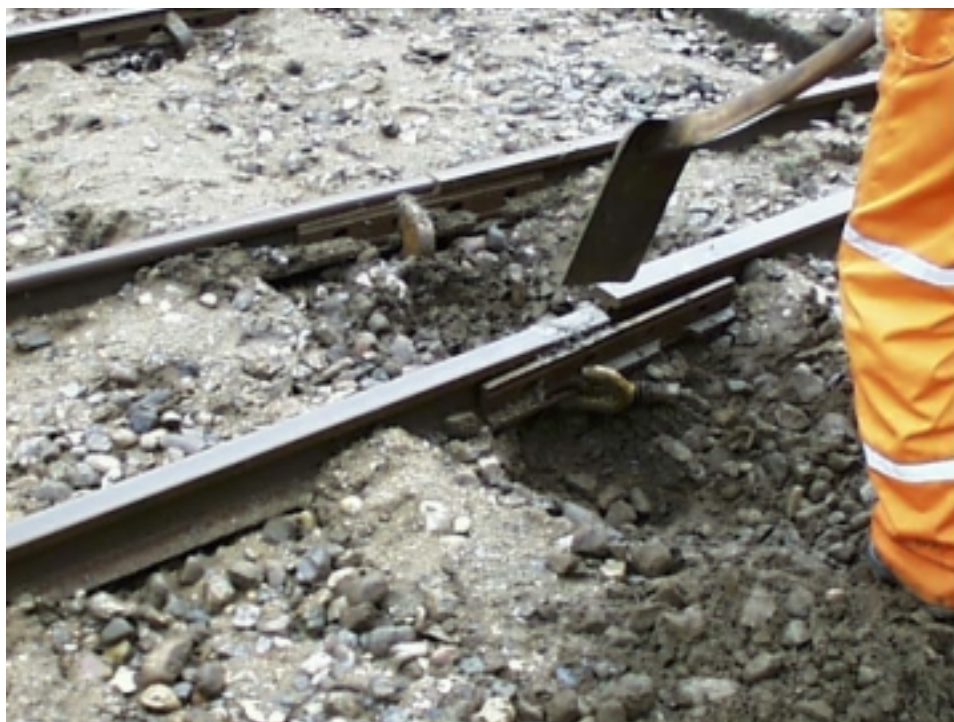
Bilag 2: Foto af sporskifte 18 efter passage den 01.10.1999

Det var aftalt mellem PBS og Banestyrelsen, at Banestyrelsen ville tilrettelægge sine arbejder således, at PBS kunne betjene Danisco Ingredients 1 gang ugentlig med tilførsel af vogne med farligt gods. PBS havde af Banestyrelsen fået tilladelse til passage den 01.10.1999. Efter passage af sporskifte 18 med MY lokomotiv og tankvogne med farligt gods konstaterede lokomotivføreren imidlertid, at sporet ikke var tilstrækkeligt understøppet og lasket. Tilbagepassage måtte derfor afvente Banestyrelsens udbedring.

Af foto (bilag 2) ses, at det den 01.10.1999 benyttede spor ikke var i forsvarlig stand. Understopningen er utilstrækkelig, og ingen af de synlige lasker er monteret korrekt med 2 skruetvinger. Passage med lokomotiv og tankvogne med farligt gods må derfor betragtes som ganske uforsvarligt.

Det henstilles, at Banestyrelsens tilsynsansvarlige selv (ikke blot en entreprenør) efterser spor, inden stoptavler optages og sporene frigives til kørsel, jf. episoden den 01.10.1999

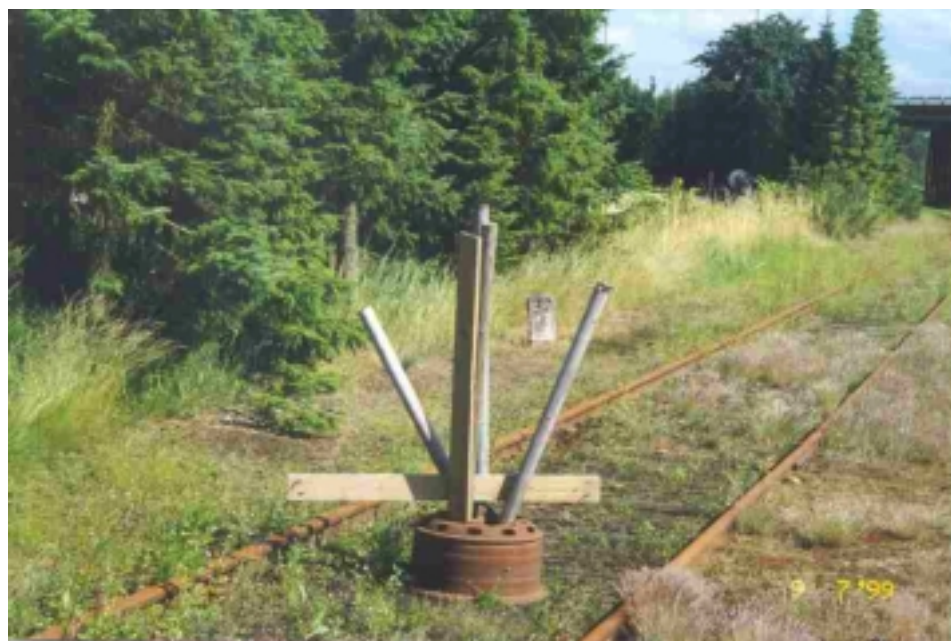
Bilag 3: Foto af ureglementeret "stoptavle".

Ved Jernbanetilsynets besigtigelse fandtes i de benyttede spor kun få intakte frisporsmærker. Endvidere sås en aldeles ureglementeret, improviseret stoptavle. (bilag 3)

Det henstilles, at Banestyrelsen kun anvender reglementerede stoptavler.
