Traktor ramt af MR-tog
overkørsel 254
10.09.1999

Denne rapport er frigivet af Jernbanetilsynet den 12.04.2000

1 Oversigt

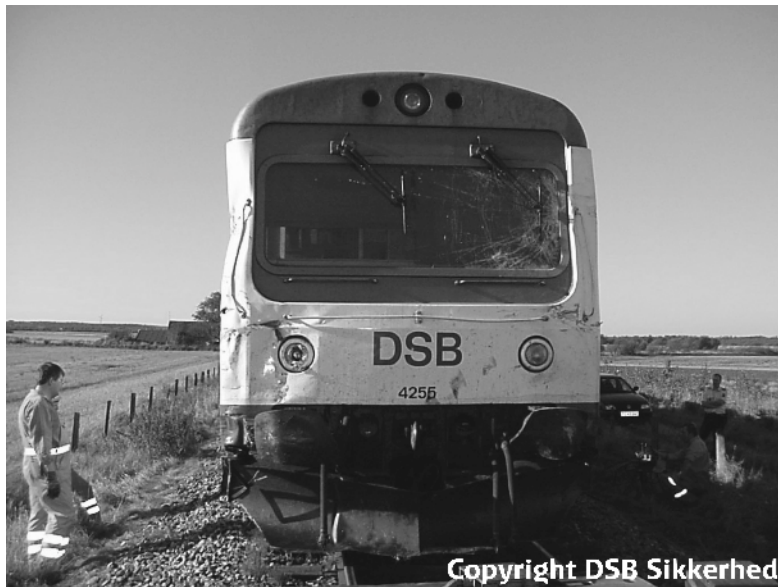
Ved kollisionen afsporede MR-togsættets forreste boggie. Der skete desuden skader på togsættets front, frontrude og undervogn. (se foto).

Figur 1: Fronten på MRD 4255 efter kollisionen

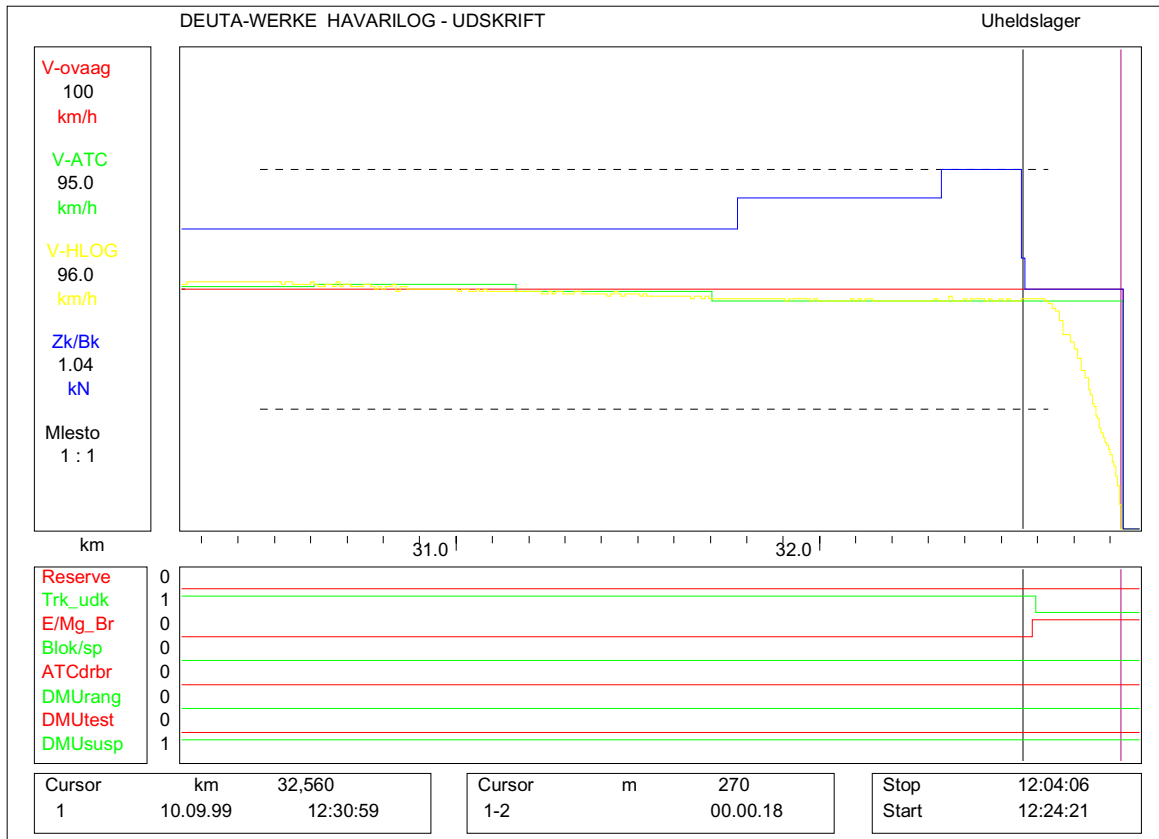
Bilag 1

Bremsning er registreret indledt ca. 260 meter fra forenden på det standsede tog. Hastigheden var da 96 km/t.

Togets hastighed ved kollisionen med traktoren har ud fra registreringerne i havari-loggen været ca. 89 km/t.

Udskrift af havarilog

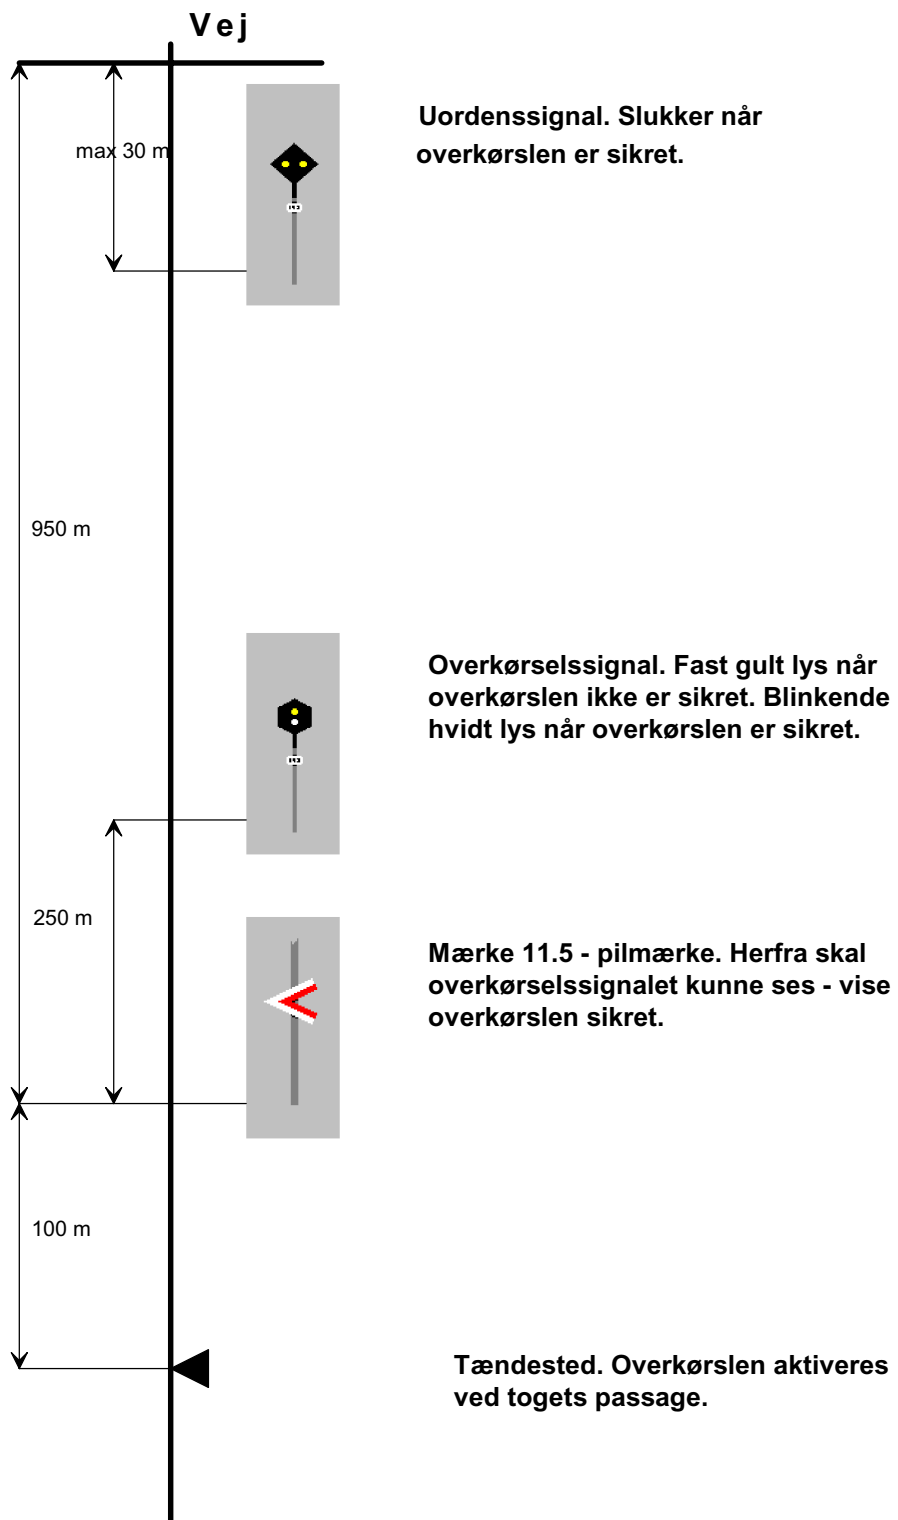
Bilag 2

Anlægget er forsynet med 4 vejsignaler og 2 klokker; mod banen ligger anlæggets tændested i en afstand af 1050 meter fra vejmidte (129.913), det efterfølgende mærke 11.5 ("pilmærket") er placeret i en afstand af 950 meter fra overkørslen. Fra "pilmærket" skal overkørselssignalet kunne ses (se i øvrigt bilag 2 om signalopstilling på baner med strækningshastighed 100 km/t). Overkørselssignalet er placeret 250 meter efter pilmærket, dvs. 700 meter fra overkørslen.

Signaler og mærker på banen er efter de foreliggende tegninger placeret som foreskrevet - jf. SR af 1975.

Signalopstilling m.v. ved overkørsel 254 (baner med strækningshastighed 80-100 km/t).

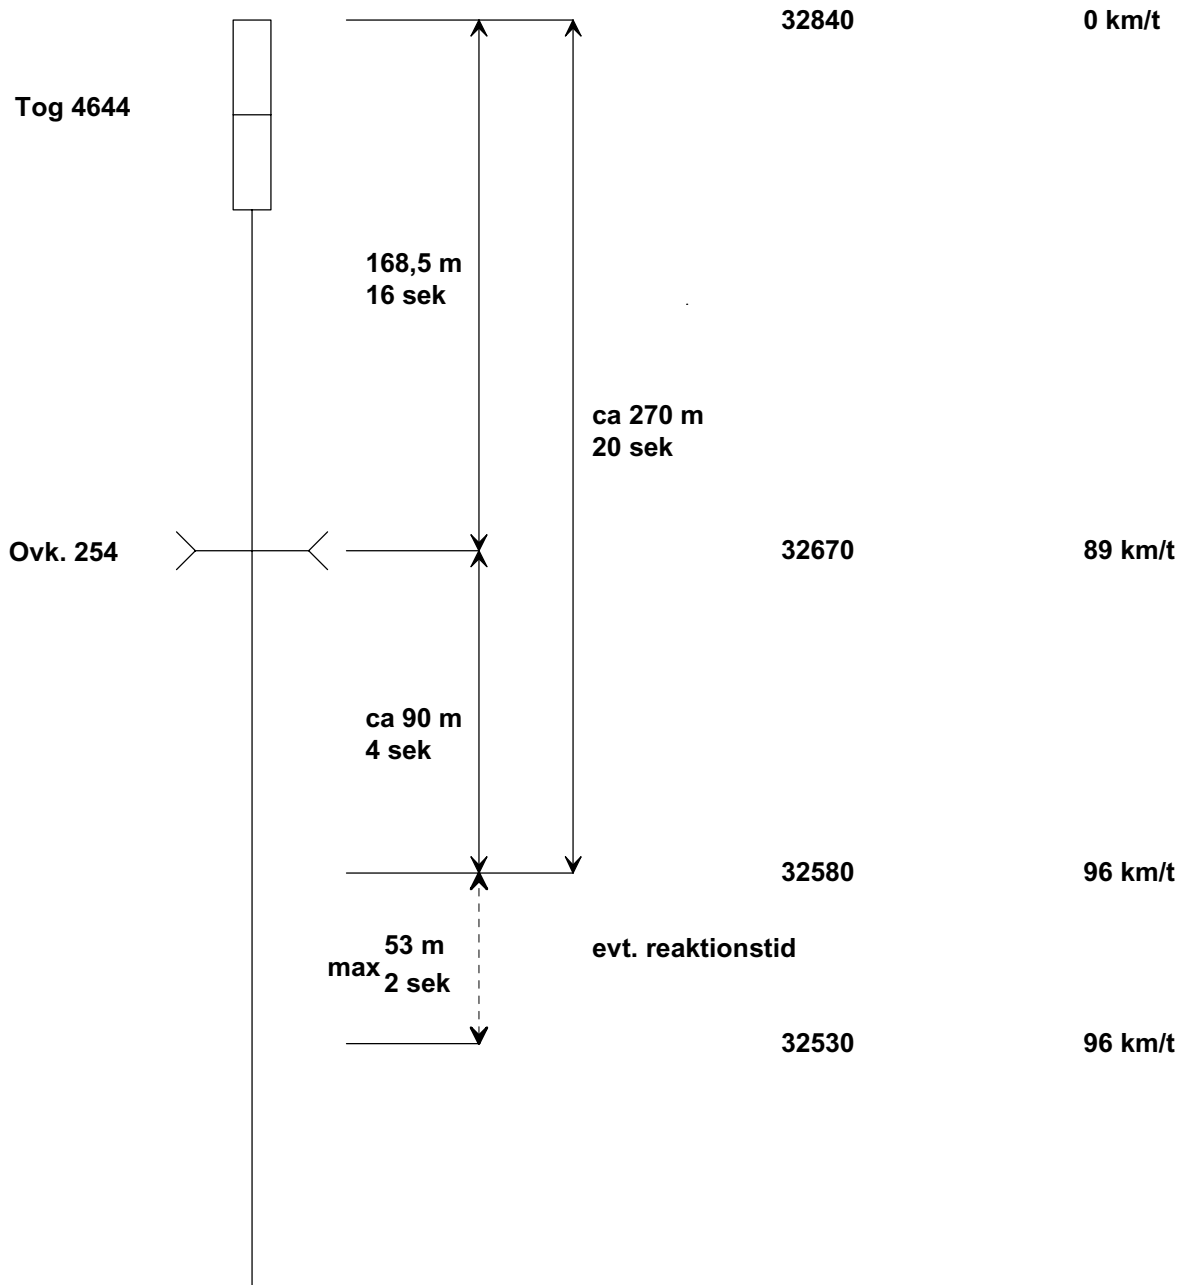
Bilag 3

DSB opmålte det standsede togs position til ca. 168,5 meter fra vejen (vejmide) til togets forende; med bremsning indledt ca. 260 meter før stilstand er bremsning sket over ca. 90 meter.

Bremsning er på dette grundlag registreret indledt ca. 90 meter fra overkørslen (ca. 4 sekunder før kollisionen). Lægges hertil en reaktionstid på 2 sekunder (53 meter ved 96 km/t), må det antages at lokomotivføreren har iagttaget traktoren og indledt bremsning 4-6 sekunder (100-150 meter) fra overkørslen.

Togets placering hastighed m.v.
