Marts 2014

Rejserapport

Beskrivelse af udenlandske erfaringer om forebyggelse af højresvingsulykker mellem lastbiler og cyklister

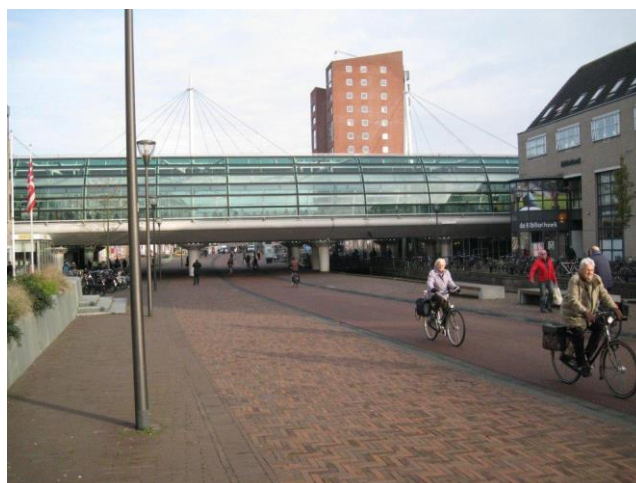
Byen Houten, som er en by med ca. 50 000 indbyggere, er resultatet af et løbende, idealistisk byplanlægningsprojekt, som begyndte i 1966. Principperne er, at cykeltrafikken skal være dominerende, mens biltrafikken skal i baggrunden. Der er anlagt en ringvej, som fordeler biltrafikken ind til byens fire områder. Biler kan ikke køre i byen mellem områderne. Veje med blandet trafik er anlagt til cykelhastighed.

Der sker meget få trafikulykker pga. den store separering af trafikken og den lave hastighed, hvor trafikken ikke er separeret. Højresvingsulykker mellem lastbiler og cyklister var helt ukendt i Houten.

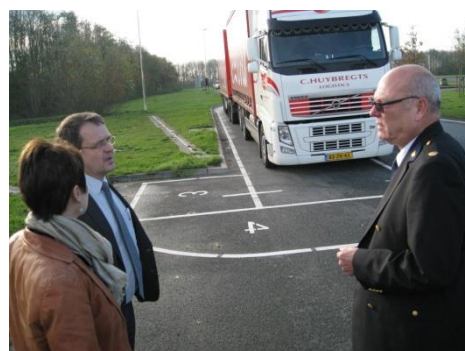
På det kontrolmæssige område blev indsatsen primært rettet mod korrekt indstilling af lastbilernes spejle. I lighed med visse steder i Danmark er der på nogle hollandske parkeringsarealer opstillet vejledning i korrekt indstilling af spejle.

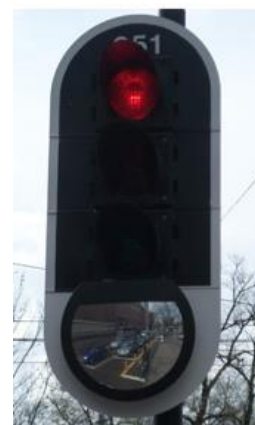
De lokale vejmyndigheder i f.eks. Amsterdam og Rotterdam har som forsøg opsat trafikspejle på signalstanderne. Lokale evalueringer, baseret på interviews af lastbilchauffører har vist, at chaufførerne er glade for spejlene, dog er der ikke påvist nogen sikkerhedsmæssig effekt af spejlene.

SWOV anbefaler ikke brug af trafikspejle. Dette er baseret på konfliktstudier i kryds med opsatte trafikspejle. Konfliktstudierne viste bl.a., at der ikke forekom færre konflikter mellem højresvingende lastbiler og cyklister i kryds med trafikspejle.

Der er generelt problemer med drift og vedligehold af spejlene. Vedligehold er nødvendig for, at spejlene fungerer efter hensigten.

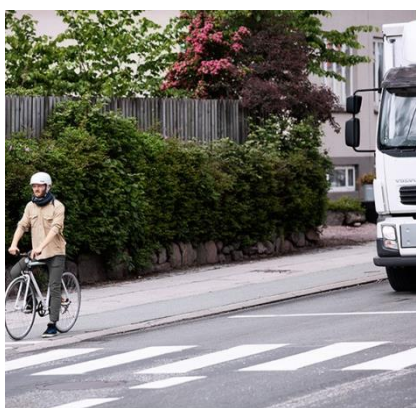
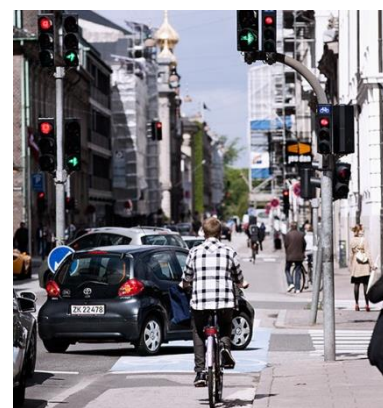
I Holland benyttes hovedsageligt de samme vejtekniske tiltag i signalregulerede kryds som i Danmark f.eks. (fotos er danske eksempler):

- Tilbagetrukket stopstreg for biltrafikken, således at cyklisterne bliver mere synlige for chaufføren
- "Før-grønt" signaler for cykeltrafikken der giver cyklister et forspring i forhold til den øvrige trafik, så cyklisterne kommer frem i chaufførernes synsfelt
- Separat regulering af cykeltrafikken så f.eks. højresvingende trafik ikke har grønt samtidig med ligeudkørende cyklister.

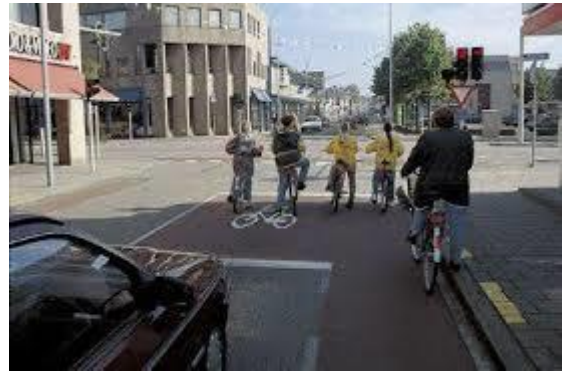
Et tiltag som benyttes i Holland, men som er stort set uprøvet i Danmark, er cykelbokse i kryds. En cykelboks er et ekstra venteareal til cyklister, placeret foran bilernes stopstreg. Formålet med cykelboksen er – som med tilbagetrasket stopstreg – at få cyklisterne længere frem i krydset og derved gøre dem mere synlige for højresvingende bilister. Samtidig reduceres risikoen for, at der holder cyklister på højre side af lastbilen, og venstresvingende cyklister afvikles hurtigere, da man i Holland laver et fladt venstresving sammen med biltrafikken. I Holland vil de øge udbredelsen af cykelbokse, hvor det ikke er muligt at separatregulere cykeltrafikken.

Der kan dog være problemer med, at bilister holder i cykelboksen, enten fordi de vælger at køre for langt frem, eller fordi de ikke når med over for grønt lys. Der kan endvidere være problemer med ældre lastbiler uden frontspejl, da denne type lastbiler har en blind vinkel lige foran køretøjet, netop der, hvor cyklisterne står i cykelboksen. Dette problem vil være aftagende med tiden efterhånden som de ældre lastbiler udfases.

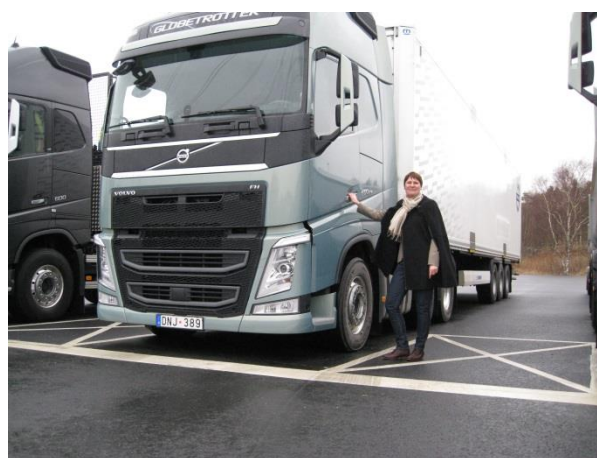
Billederne til højre viser optagelse fra et frontkamera.

Kameraet viser det samme område som frontspejlet. Kameraet er ikke påbudt, men er et populært udstyr.

Volvo gav udtryk for, at man var klar over, at billedgengivelsen kunne forbedres, navnlig under vanskelige lysforhold.

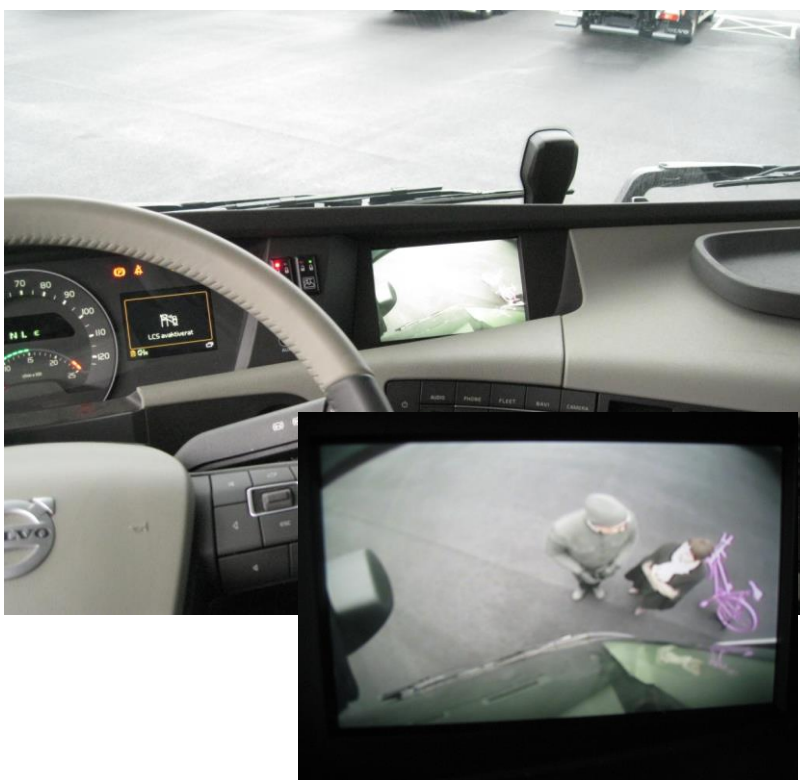
Volvo har tidligere udført forsøg med sammensætning af billeder fra flere kameraer, så man fik et billede af lastbilen set ovenfra med de nærmeste omgivelser, kaldet "Birds Eye View". Der er dog problemer med at sammensætte billederne på en overskuelig måde.

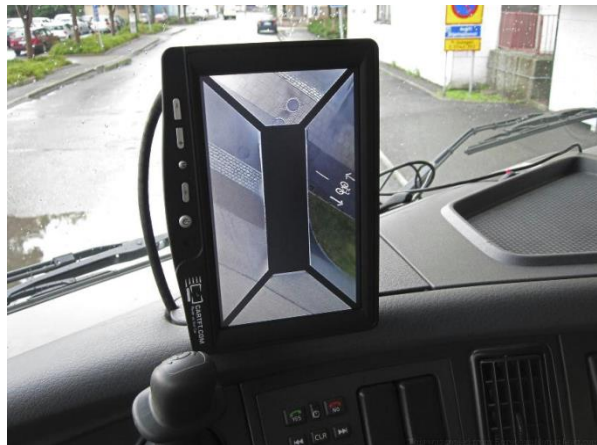
Volvo har også udført forsøg med automatisk nødbremning af lastbiler, til brug i de situationer, hvor en cyklist er i farezonen. I mange højresvingssituationer er det dog ikke muligt at iværksætte en nødbremning tids nok til, at uheldet kan undgås. Problemet er, at der kun må ske nødbremning, når situationen med sikkerhed ellers ville udvikle sig kritisk.

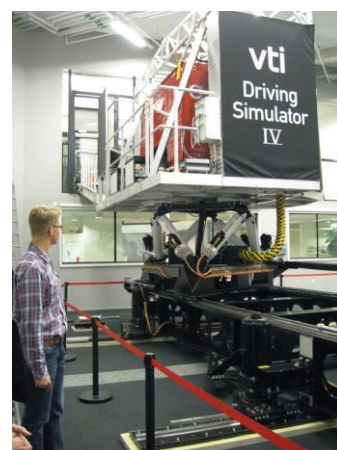
VTI foreviste et laboratoriemiljø, hvor det er muligt at udføre forskningsmæssige forsøg eksempelvis for at undersøge chaufførens muligheder for at orientere sig i spejle evt. suppleret af monitører. Endvidere kan man f.eks. undersøge anvendeligheden af forskellige lyd-, lys- og haptiske(vibrationer) advarselssystemer.

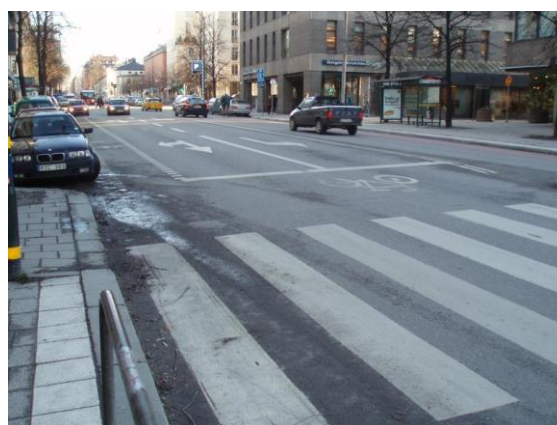
I Stockholm har man siden 2005 truffet en principbeslutning om at etablere cykelbokse i alle signalregulerede kryds med cyklister. Der er blevet etableret cykelbokse i krydsene uanset, om der var cykelsti-/bane eller ej. Man vurderer, at boksene har haft en positiv sikkerhedsmæssig effekt.

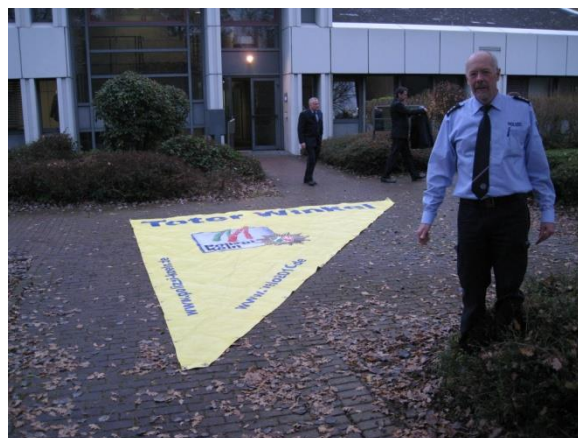
Politiets i Nordrhein- Westfalen råder over et antal spejlduge, som er en presenning af form som et trekantet, gult farvet areal, som angiver den blinde vinkel set fra chaufførers plads i førerhuset. Presenningen placeres på siden af lastbilen. I modsætning til rejseholdets øvrige iagttagelser, fokuseres der fra tysk side meget på den blinde vinkel, som i Holland og Danmark ikke skønnes at udgøre et problem.

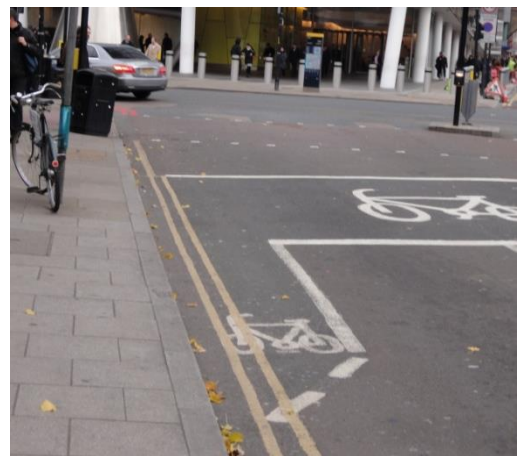
Det britiske transportministerium og TfL er opmærksomme på nogle af de tidligere nævnte problemer (se kapitlet om Holland) ved cykelboksene og forsøger at finde løsninger. Eksempelvis overvejer man, om lastbilchaufførerne skal lære at stoppe 2 m før stopstregen, hvis de kører i en ældre lastbil uden frontspejl.

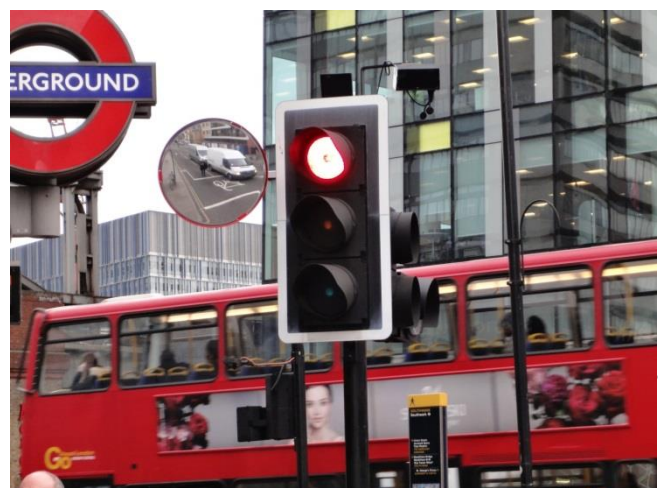
I London er der opsat Trixiespejle i en del signalregulerede kryds. Der foreligger ingen brugbare evalueringer ud over interview af cyklister og chauffører, hvor begge parter har udtrykt sig positivt. Det britiske

transportministeriet har givet en generel tilladelse til opsætning af Trixiespejle. De vurderer, at de ikke forringer trafikikkerheden, men omvendt har man heller ikke set evalueringer, der viser en effekt af spejlene.
