Udsyns proces i forbindelse med overdragelse af MQ til Arriva

27. januar 2020

Vores ref. Proces for udsyn af Litra
MQ

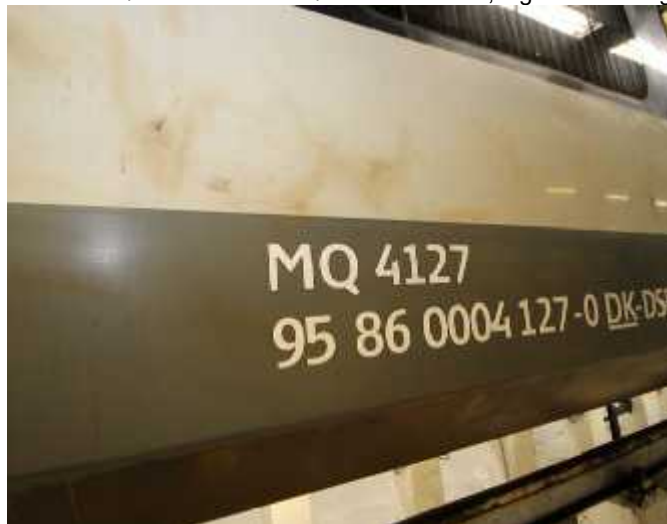
Flere ridser/mærker over litra/EVN nummeret, ingen udbedring.

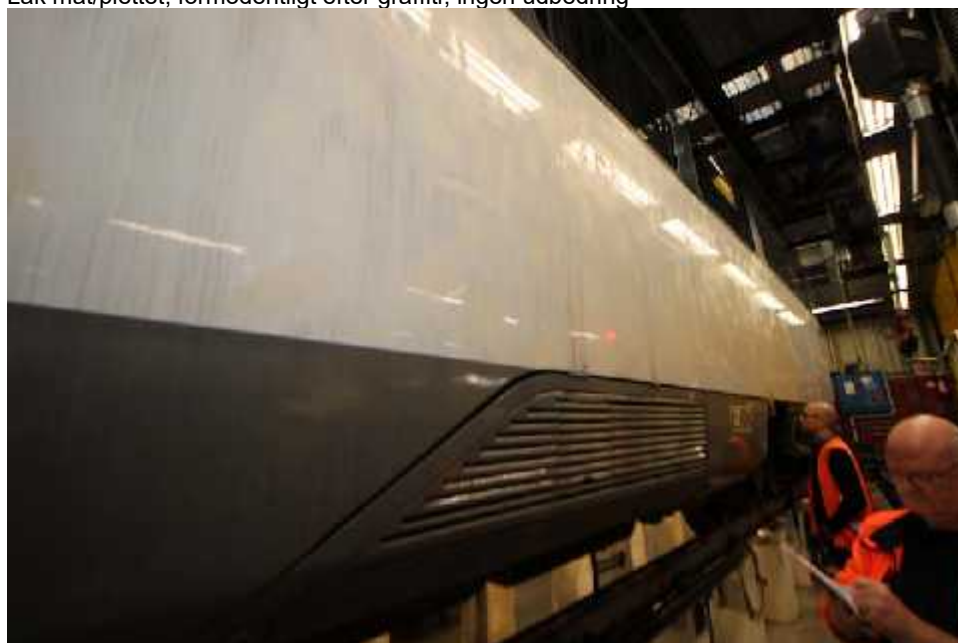
Lak mat/pletet, formodentligt efter graffiti, ingen udbedring

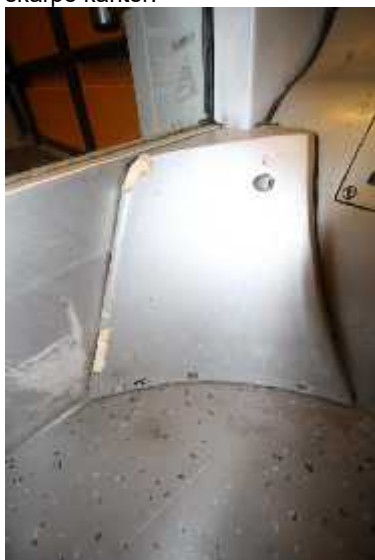
Blæserafdækning ved H.dør, flere stykker knækket af kanten, udbedres ikke da ingen skarpe kanter.

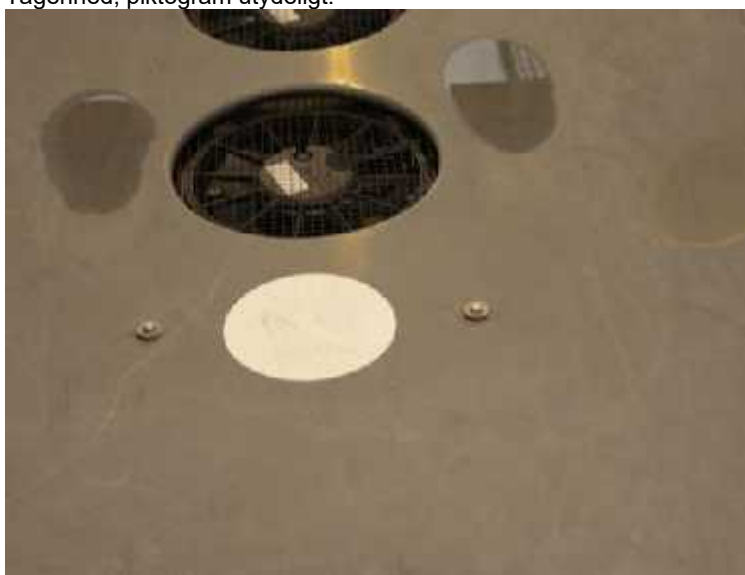
Tagenhed, piktogram utydeligt:

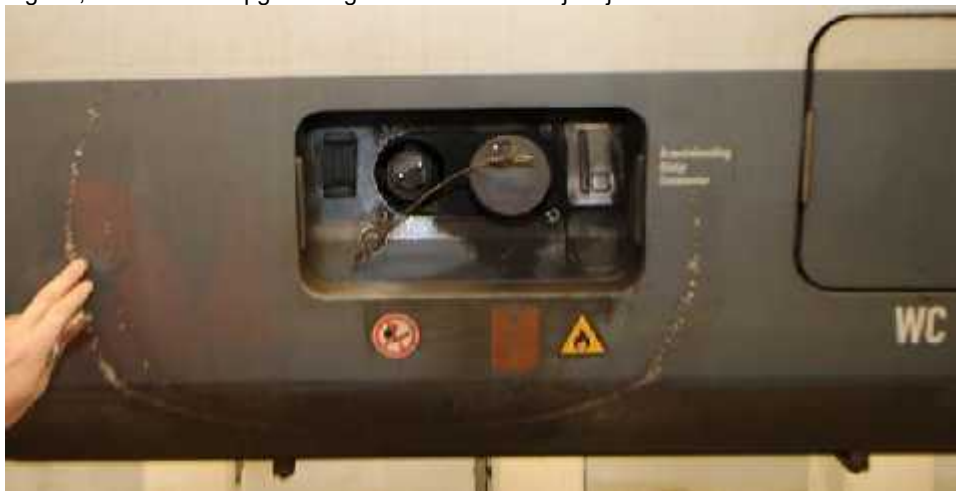
Flere ridser i området omkring tankpåfyldning, muligvis serie-fejl da det optræder på flere togsæt, udbedres kun pga. årsagen vurderes som fejlbetjent dæksel

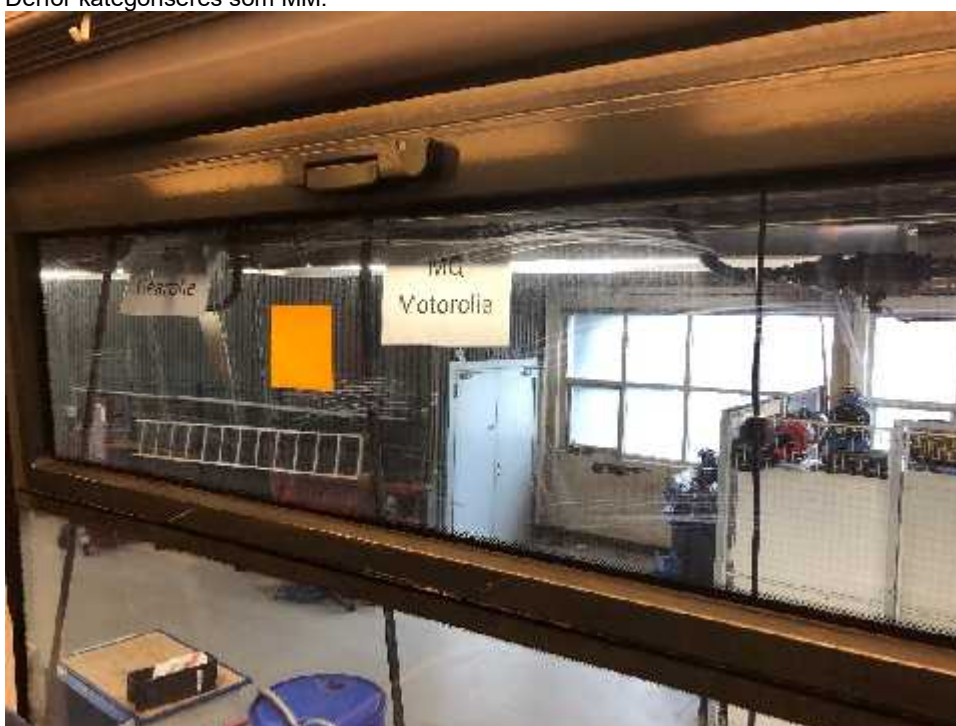
IMG2747: Omfang af ridser (>25% af ruden) samt ridsebredde er udenfor acceptkriterier. Derfor kategoriseres som MM.

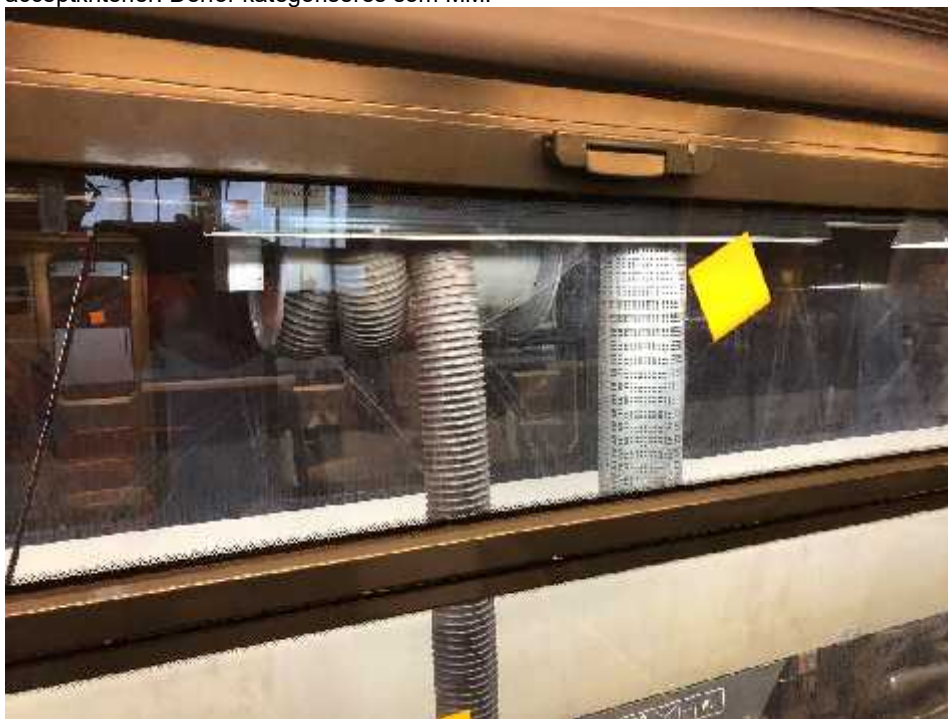
IMG2748: Klap rude omfang af ridser (>25% af ruden) samt ridebredde er udenfor acceptkriterier. Derfor kategoriseres som MM.

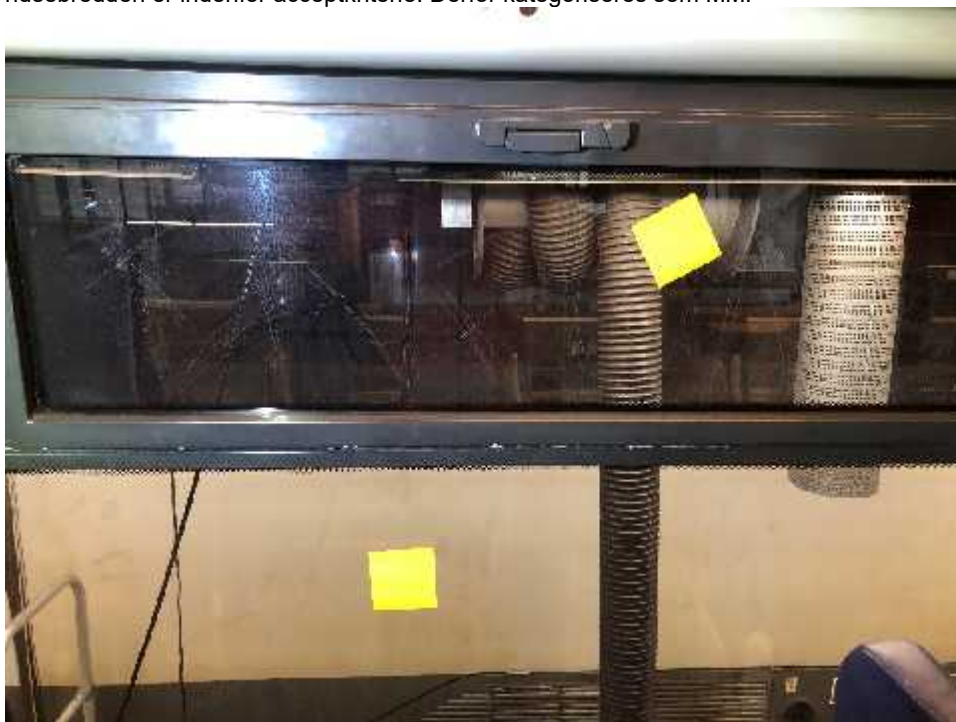
IMG2749: Nederste rude, omfang af ridser (>25% af ruden) er udenfor acceptkriterie selve ridebredden er indenfor acceptkriterie. Derfor kategoriseres som MM.

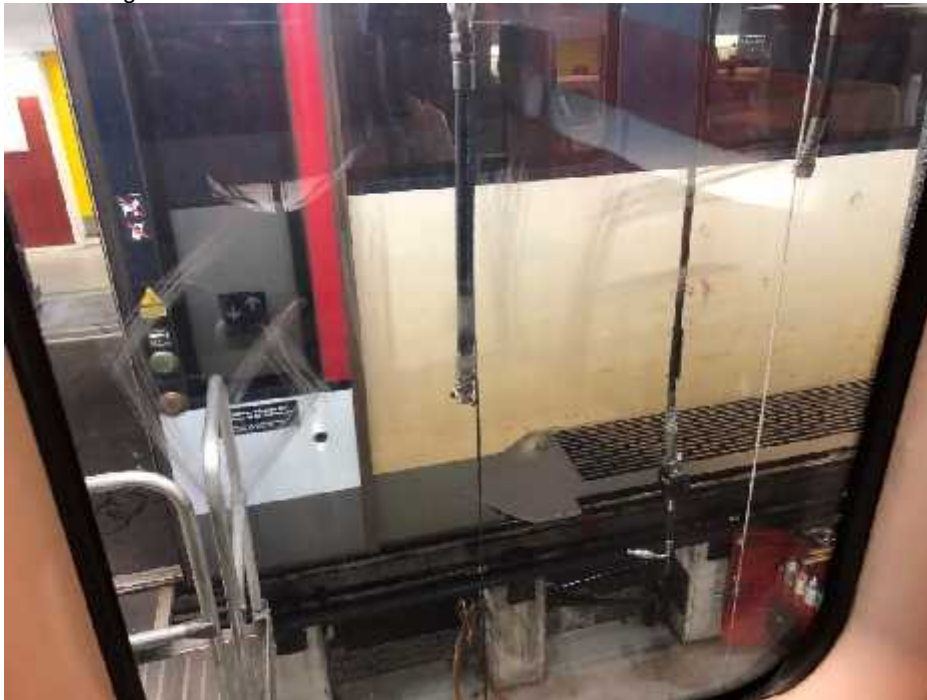
IMG25: Omfang af ridser (>25% af ruden) samt ridebredde er udenfor acceptkriterier. Derfor kategoriseres som MM.

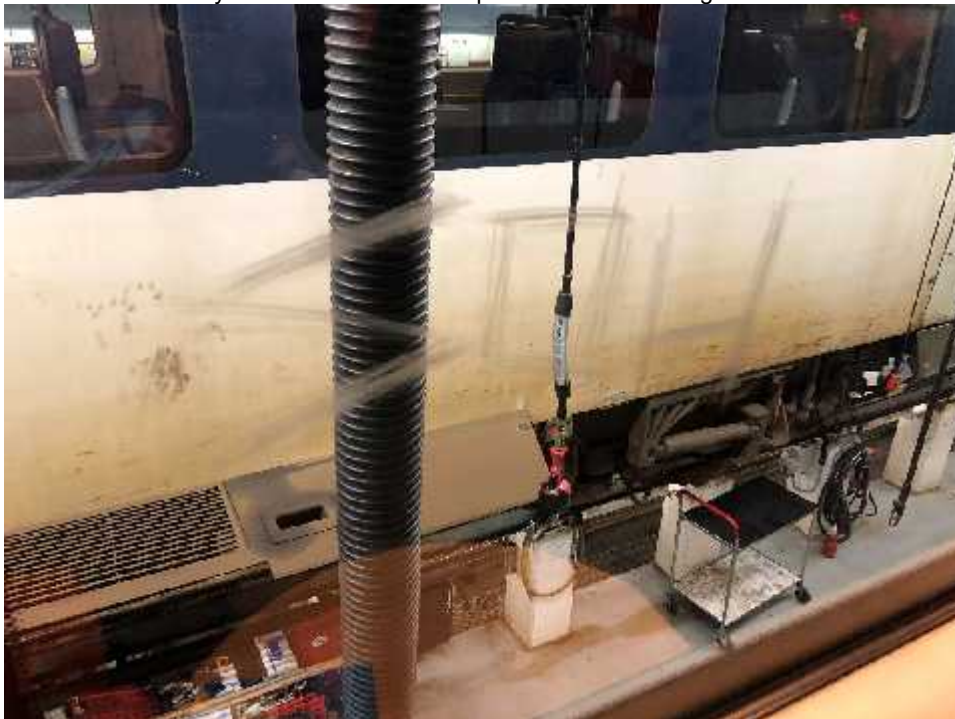
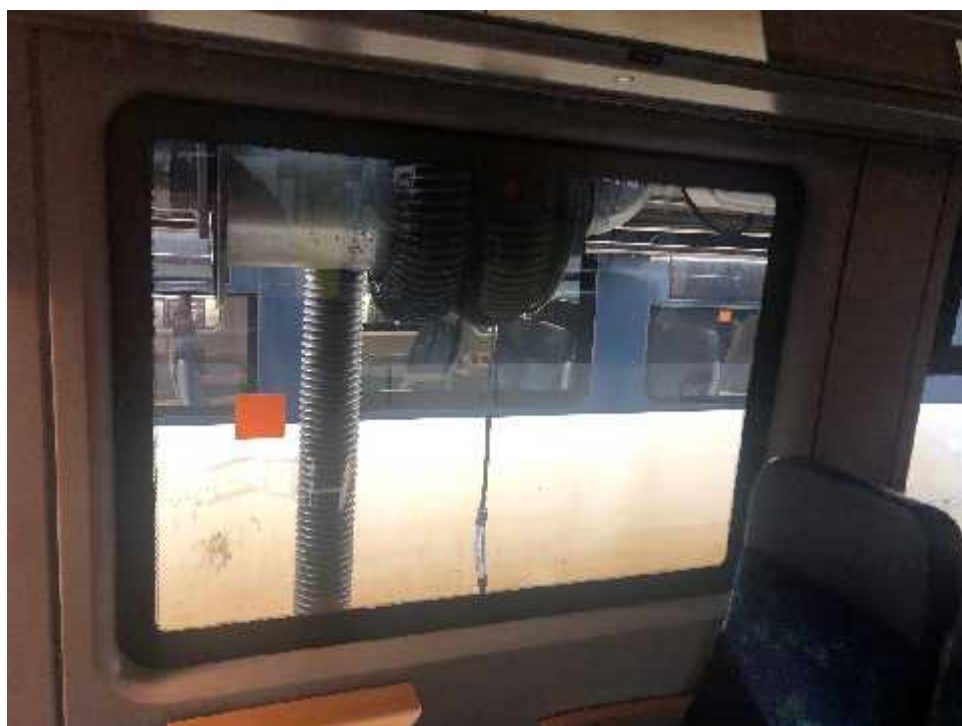
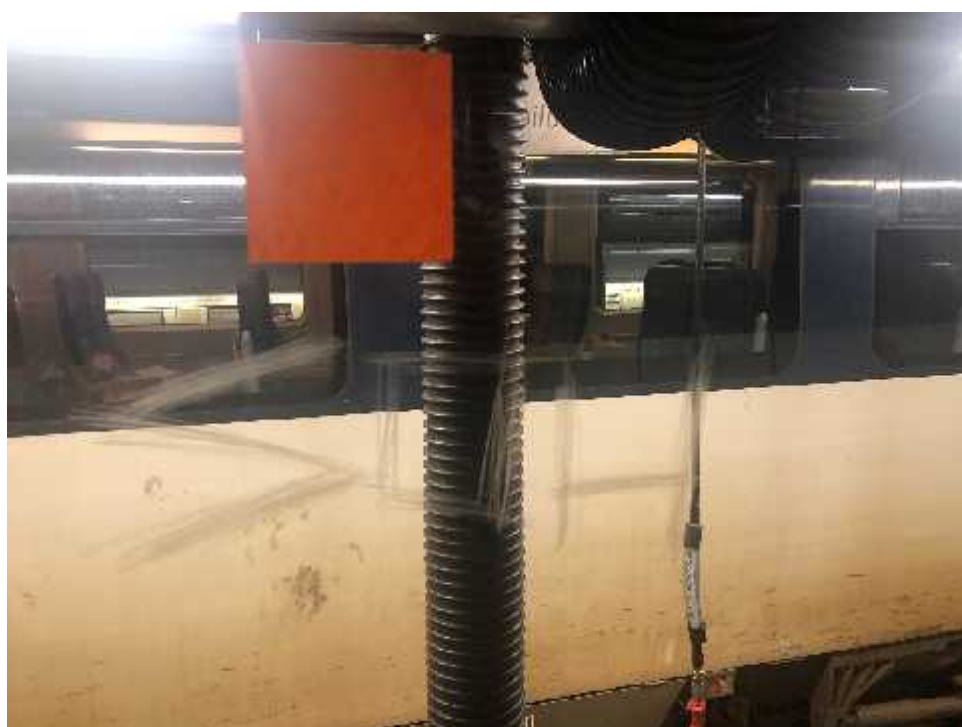
IMG25A/2754/2755: Omfang af ridser (<25% af ruden) er indenfor acceptkriterie, men ridebredde midt i synsfeltet er udenfor acceptkriterie. Derfor kategoriseres som MM.

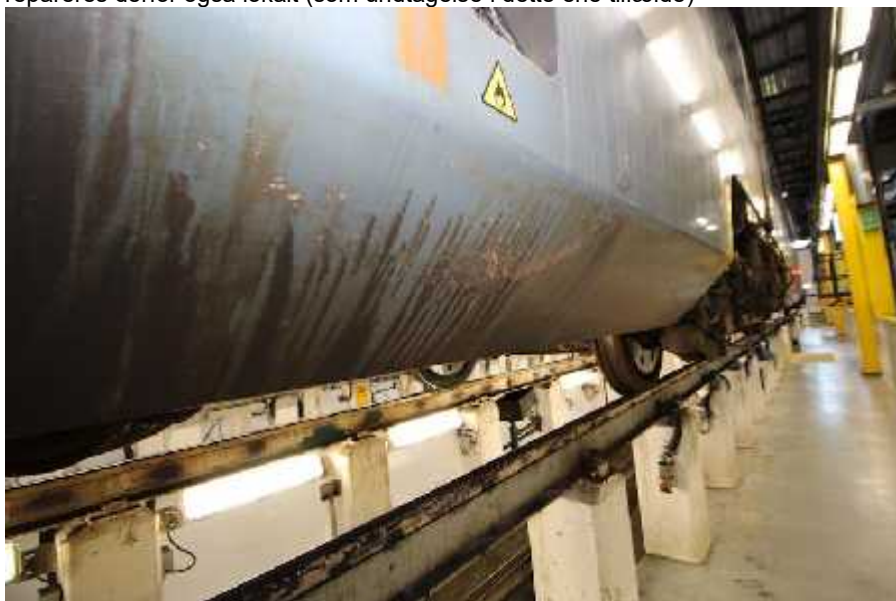
Vognside under tankpåfyldning, malings skader:

En tidligere lokal reparation er udført på øverste del af skaden – resten af skaden repareres derfor også lokalt (som undtagelse i dette ene tilfælde)

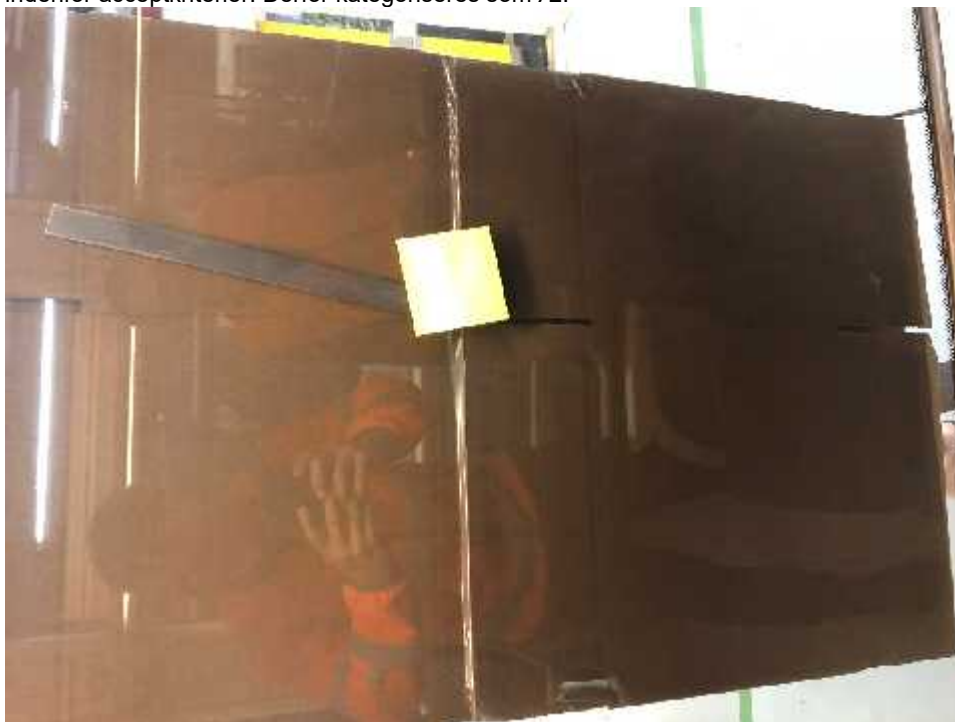
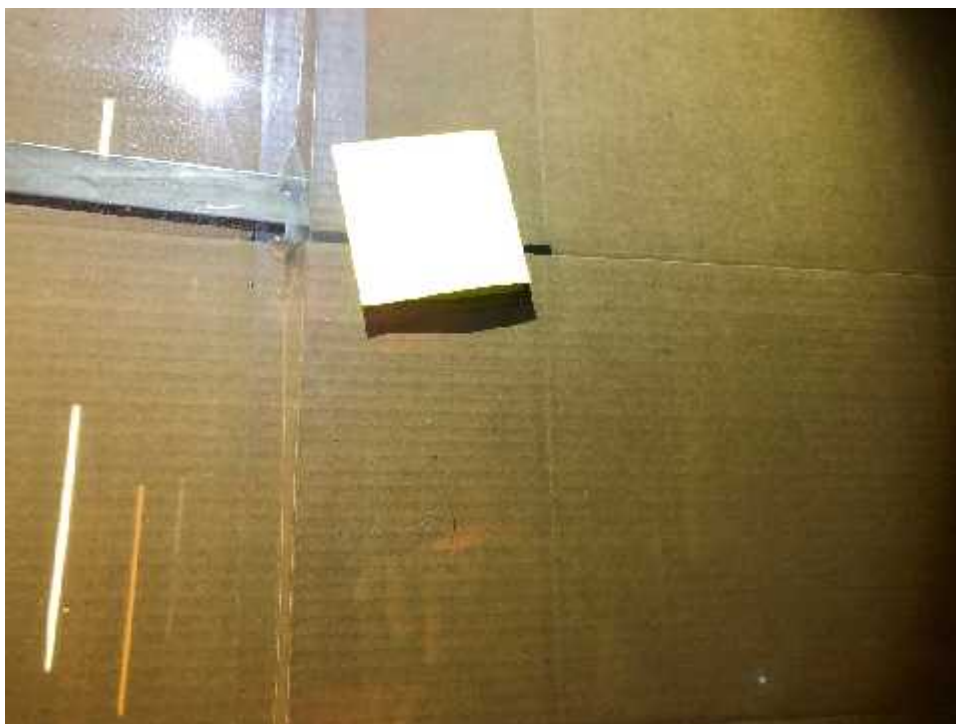
IMG2742/2743: Omfang af ridser (<25% af ruden) samt ridsebredde og placering er indenfor acceptkriterier. Derfor kategoriseres som Æ.

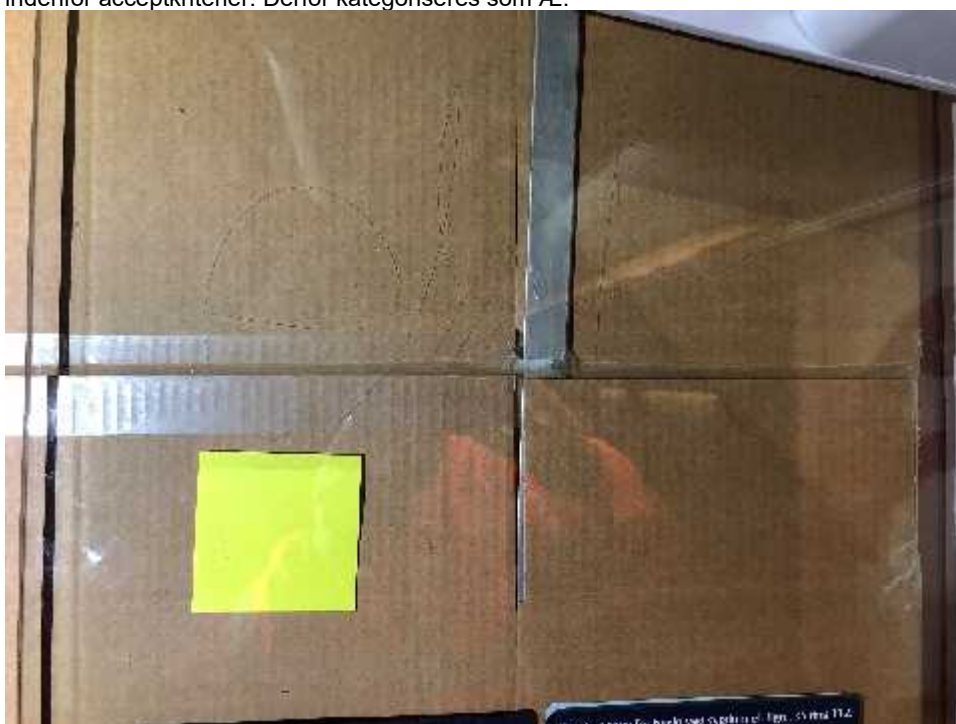
IMG2744/2745: Omfang af ridser (<25% af ruden) samt ridsebredde og placering er indenfor acceptkriterier. Derfor kategoriseres som Æ.

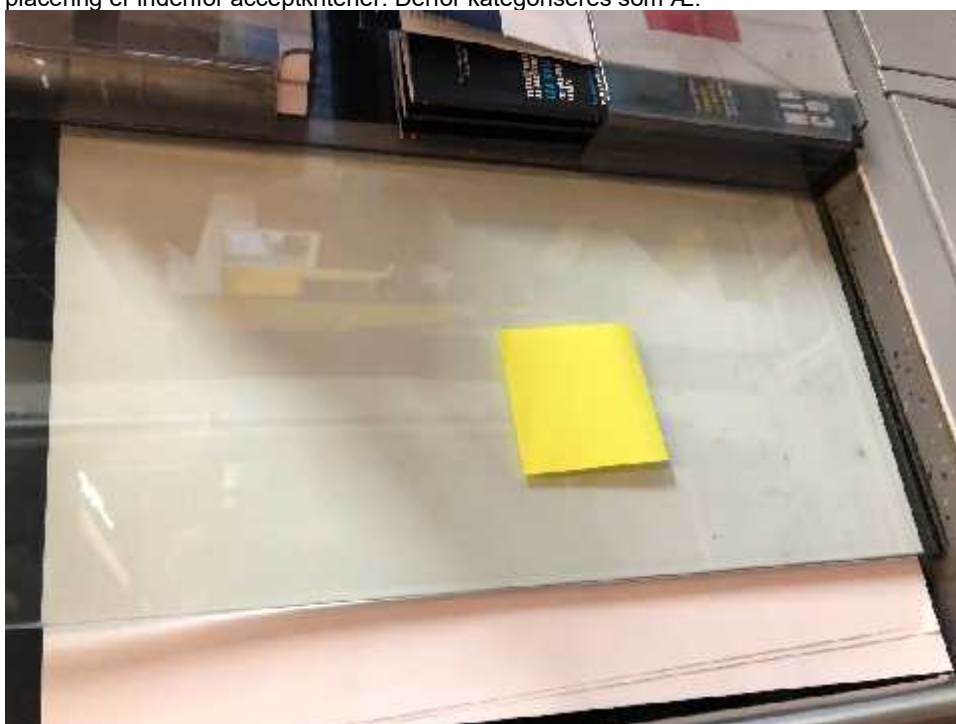
IMG2746: Indvendig rude, Omfang af ridser (<25% af ruden) samt ridsebredde og placering er indenfor acceptkriterier. Derfor kategoriseres som Æ.

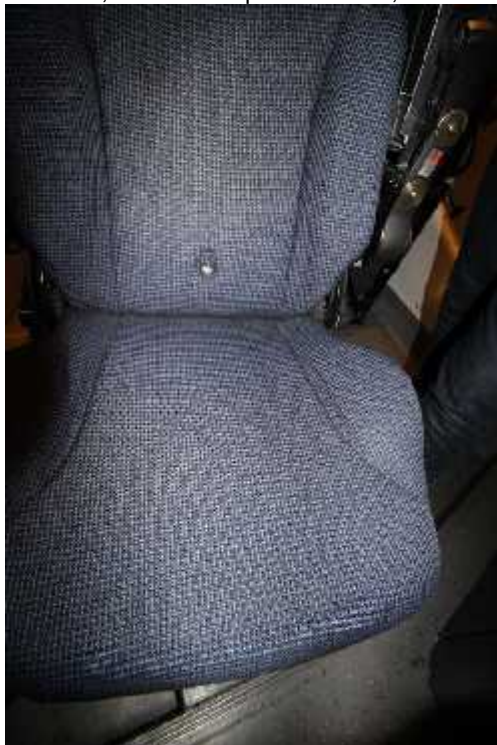
Førerstol, betræk slidt på sædebund, samt hul i betræk på ryglænet:

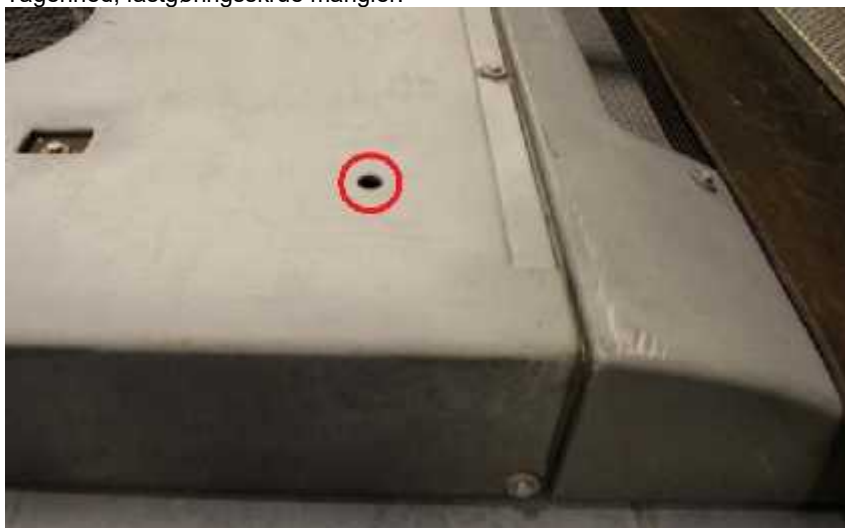
Tagenhed, fastgøringskrue mangler:

SIK = Sikkerhedskritiske anmærkninger skal udbedres med det samme
