# Uheld i Mørke, overkørsel 163

Denne rapport er frigivet af Jernbanetilsynet den 10.05.2001

Den 12.01.2001 kl. ca. 19.28 påkørte tog RV 3566 en personbil i overkørsel nr. 163 i Mørke. Overkørslen ligger på Grenåbanen i km 30.6 mellem Ryomgård og Hornslet.

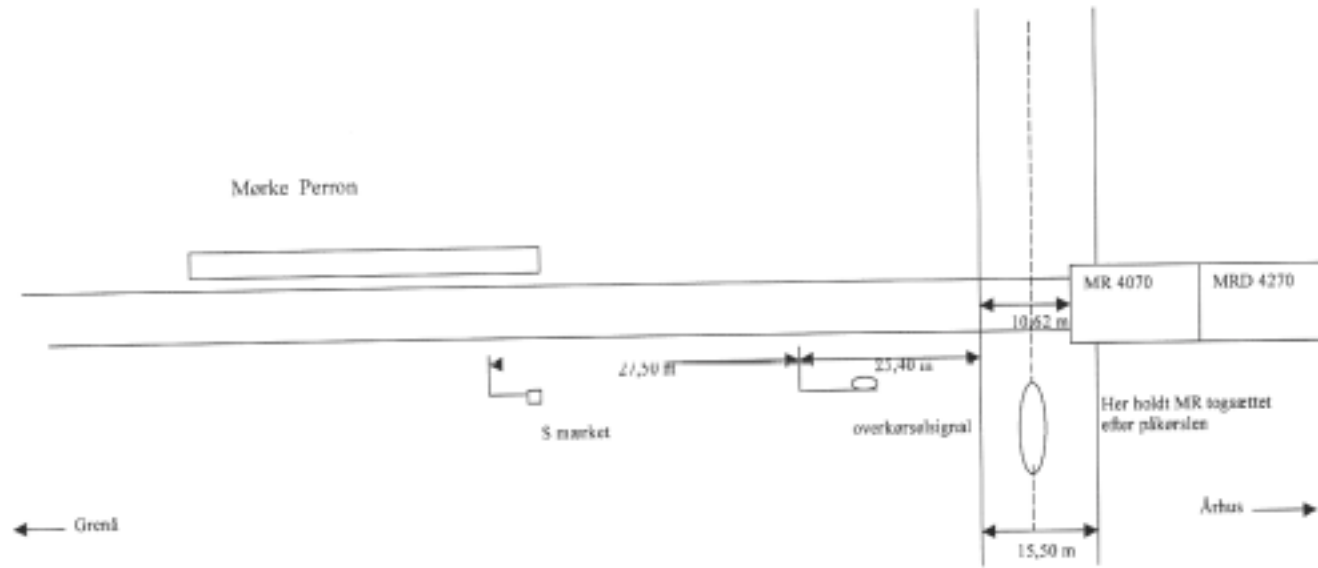
**1.2 Bilag 2 Grafisk analyse af havarilog**

Dette oversigts billede er baseret på udvalgte kilometerudsnit fra togets log. Afstandene skal derfor ses ud fra logkilometerangivelsen.
