Traktor ramt af MR-tog
overkørsel 254
10.09.1999

Denne rapport er frigivet af Jernbanetilsynet den 12.04.2000

1 Oversigt

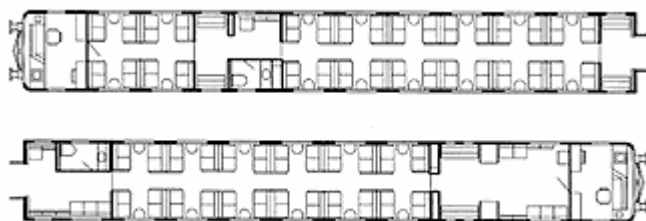
Ved kollisionen afsporede MR-togsættets forreste boggie. Der skete desuden skader på togsættets front, frontrude og undervogn. (se foto).
