Rettelse til La og hastighed ikke nedsat uanset underretning

Hændelse

Den 28. juli 2006 ca. kl. 16.47 passerede DSB IC-tog 149 (Fredericia – Århus) en hastighedsnedsættelse på Hovedgård station, hvor hastigheden var nedsat til 40 km/t, med ca. 145 km/t. 180 km/t er den højest tilladte hastighed på denne strækning – i Hovedgård nedsat til 160 km/t.

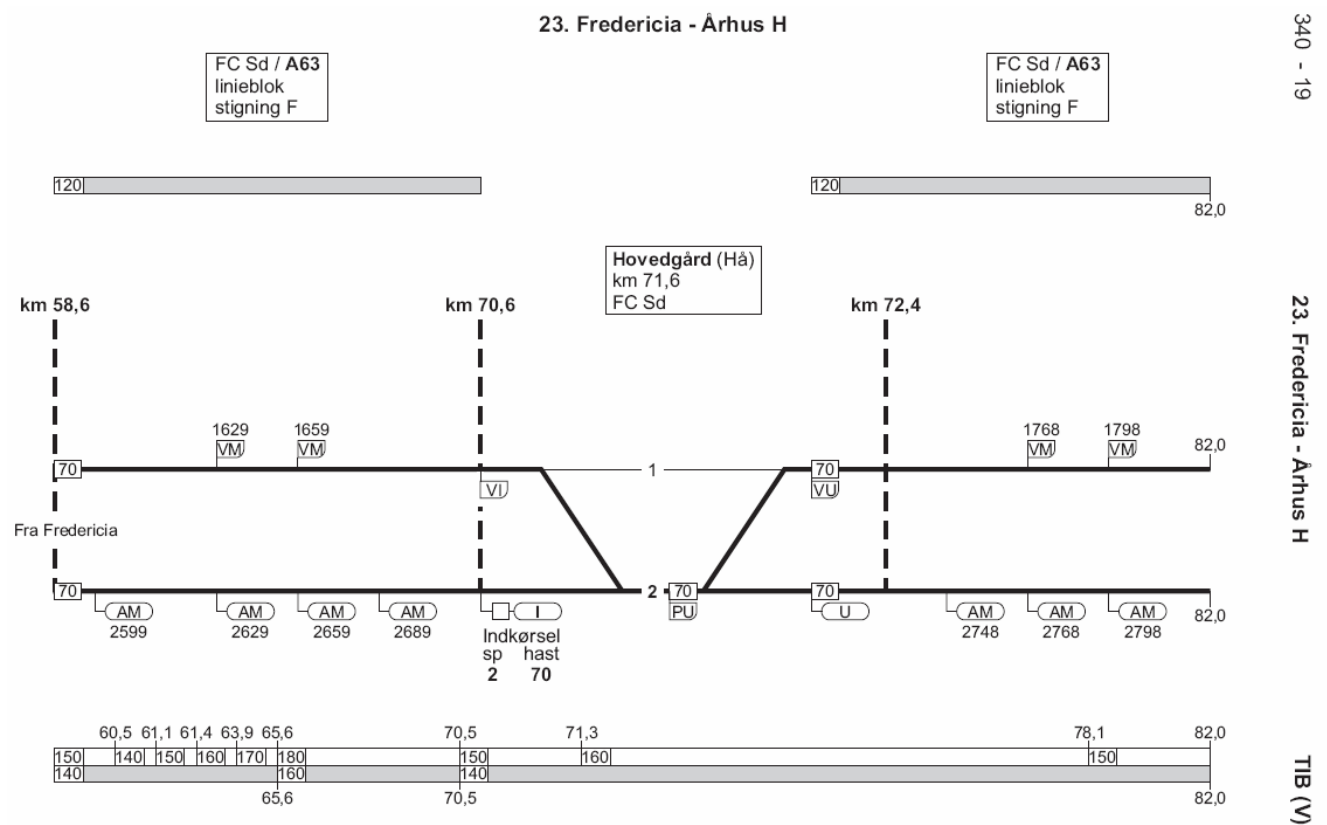
Hastigheder i de grå bånd er for tog med virksom ATC.

Hastigheder i det hvide bånd er ”overhastighed” for særlige togsæt (med virksom ATC).

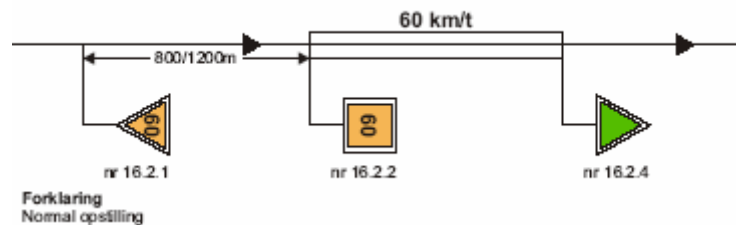
nr. 16.2.1	nr. 16.2.2	nr. 16.2.3	nr. 16.2.4

§ 52 Banestrækningens hastighed
